STADTRECHNUNGSHOF WIEN

StRH V - 2/16

**Friedhöfe Wien GmbH, Sicherheitstechnische Prüfung
von Friedhöfen; Nachprüfung**

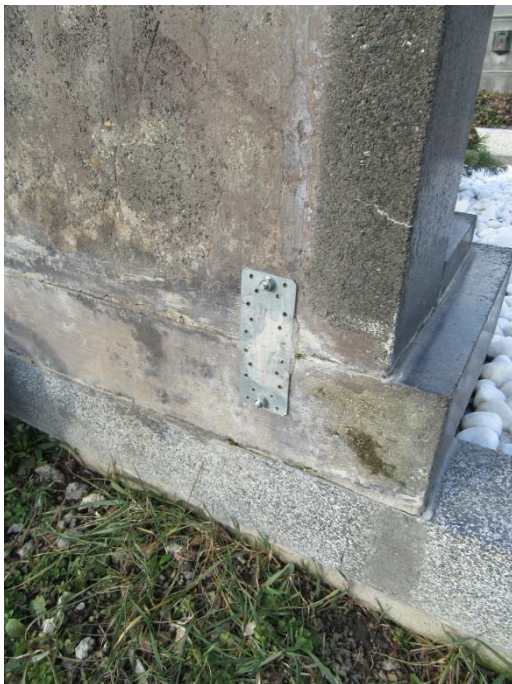
Für diese Mängel waren, wie auch im Rahmen der früheren Prüfung festgestellt wurde, insbesondere Setzungen der Grabfundamente bzw. unzureichende Verankerungen des Grabsteines im Grabsteinsockel bzw. in der Grabeinfassung ursächlich.

Darüber hinaus wurde im Friedhof Siebenhirten eine unsachgemäß instand gesetzte Grabstelle vorgefunden. Der Grabstein mit dem Grabsteinsockel war durch ein offenbar nachträglich angebrachtes und nicht korrosionsgeschütztes Flacheisenstück verbunden, welches vor allem dem rückwärtigen Kippen des Grabsteines nur ungenügend Widerstand entgegensetzen kann (s. Abb. 1).

Abbildung 1: Unzureichende Verankerung

Der Friedhöfe Wien GmbH wurde empfohlen, die Beseitigung der Gefahrenquellen an den Grabstellen (nicht standsichere Grabsteine, unsachgemäß instand gesetzte Grabstelle und die Zwischenlagerung eines Grabsteines auf einer längsseitig gebrochenen Grababdeckung) umgehend zu veranlassen.

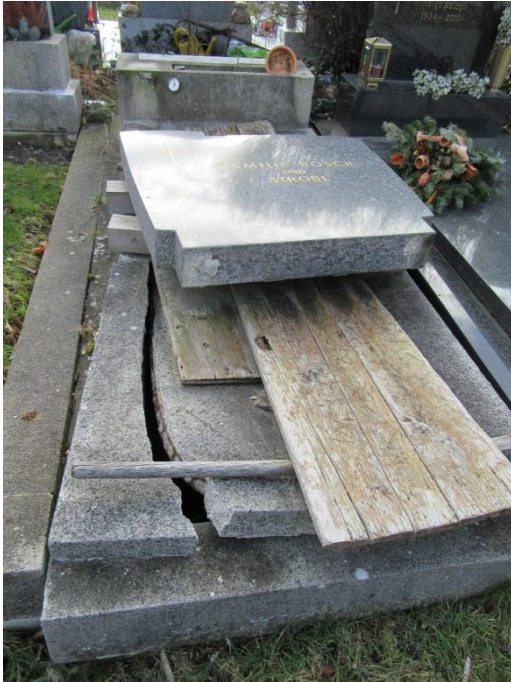
Bei einer Grabstelle im Friedhof Simmering war insofern eine Gefahrenquelle gegeben, als ein Grabstein auf einer längsseitig gebrochenen Grababdeckung zwischengelagert war und Setzungen im Bereich der Grabeinfassung bestanden (s. Abb. 2). Diesbezüglich war auf die Rechtsansicht des OGH zu verweisen, wonach Friedhofsbetreibende damit rechnen müssen, dass Friedhofsbesuchende die Abdeckplatten betreten. Demgemäß müssen allfällige Gefahrenquellen beseitigt werden (s. Pkt. 3.3).

Abbildung 2: Zwischenlagerung eines Grabsteines auf einer längsseitig gebrochenen Grababdeckung
