STADTRECHNUNGSHOF WIEN

StRH V - 2/16

**Friedhöfe Wien GmbH, Sicherheitstechnische Prüfung
von Friedhöfen; Nachprüfung**

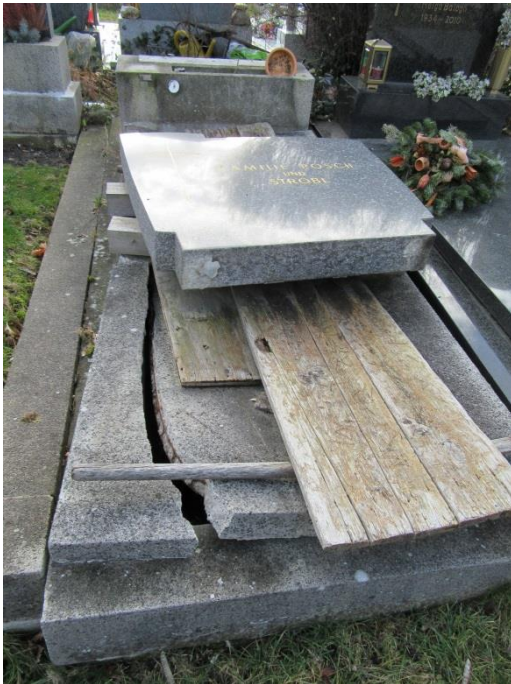
Bei einer Grabstelle im Friedhof Simmering war insofern eine Gefahrenquelle gegeben, als ein Grabstein auf einer längsseitig gebrochenen Grababdeckung zwischengelagert war und Setzungen im Bereich der Grabeinfassung bestanden (s. Abb. 2). Diesbezüglich war auf die Rechtsansicht des OGH zu verweisen, wonach Friedhofsbetreibende damit rechnen müssen, dass Friedhofsbesuchende die Abdeckplatten betreten. Demgemäß müssen allfällige Gefahrenquellen beseitigt werden (s. Pkt. 3.3).

Abbildung 2: Zwischenlagerung eines Grabsteines auf einer längsseitig gebrochenen Grababdeckung

Der Friedhöfe Wien GmbH wurde empfohlen, die Beseitigung der Gefahrenquellen an den Grabstellen (nicht standsichere Grabsteine, unsachgemäß instand gesetzte Grabstelle und die Zwischenlagerung eines Grabsteines auf einer längsseitig gebrochenen Grababdeckung) umgehend zu veranlassen.
