STADTRECHNUNGSHOF WIEN

StRH VI - 11/17

MA 31, Prüfung des Wasserspeichers

Neusiedl am Steinfeld

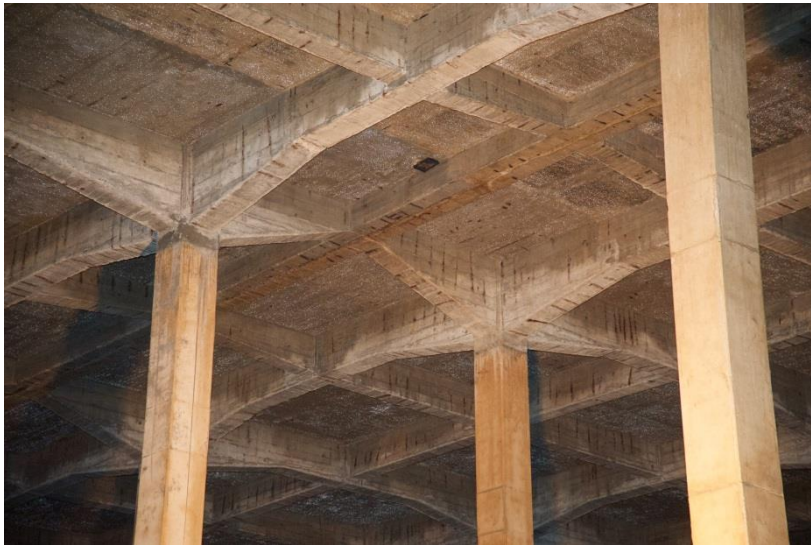
Der Stadtrechnungshof Wien erhielt durch die Begehung der Kammer einen unmittelbaren Eindruck über das Ausmaß der vorhandenen Schäden. Die Behälter werden bis zu einer maximalen Höhe von 10 m befüllt, wodurch das Wasser bis rd. einen Meter unter die Deckenkonstruktion des Behälters reicht und auch die Treppe zur Gänze unter Wasser setzt. Die Einflüsse des jahrzehntelangen Kontakts zwischen der Bausubstanz und dem Wasser sowie mit dem feuchten Milieu über dem Wasserspiegel waren deutlich sichtbar.

te das Voranschreiten der Korrosion. Des Weiteren waren an einigen Stellen der Deckenunterseite Wassereintritte erkennbar, die auf Schadstellen an der Deckenabdichtung schließen ließen. An den sehr schlank ausgeführten Stützen waren neben Korrosionsspuren auch Betonauswaschungen zu erkennen (s. Abb. 6). Ein weiterer Hinweis auf eine Schädigung der Stützen zeigte sich auch dadurch, dass durch bloßes Reiben mit der Handfläche Material abgetragen werden konnte.

Abbildung 6: Deckenkonstruktion der Kammer C

Eine Neuherstellung der Betondecke einschließlich der Abdichtung und dem darüberliegenden Aufbau wäre nach Ansicht des Stadtrechnungshofes Wien unumgänglich, insbesondere weil die Tragfähigkeit der Betondecke lt. Zivilingenieurbüro aufgrund der mangelhaften Ausführung bereits eingeschränkt ist. Zudem wurde die Behälterdecke ohne Gefälle errichtet, wodurch einer intakten Abdichtung eine grundlegende Bedeutung zukommt. Neben der Abdichtung der Decke wäre noch die Sanierung bzw. Neuerrichtung der Stützen erforderlich.
