STADTRECHNUNGSHOF WIEN

StRH VI - GU 77-1/14

Wiener Sportstätten Betriebsgesellschaft m.b.H., Quer-
schnittsprüfung der Maßnahmen zur Erhaltung der Stand-
sicherheit und der Gebrauchstauglichkeit von Bauwerken,
Stadionbad; Nachprüfung

Tätigkeitsbericht 2014

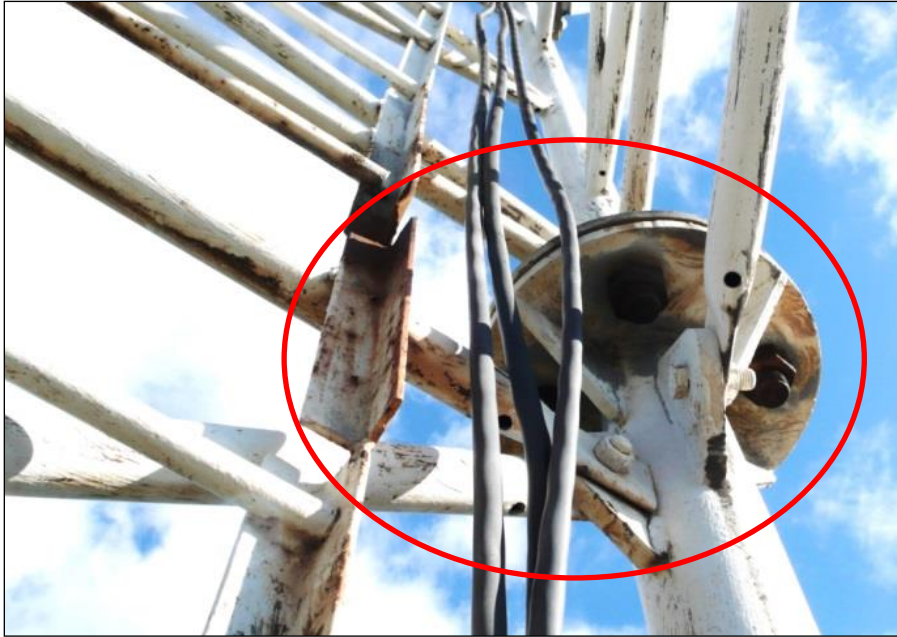
Wie nachstehende Abbildungen veranschaulichen, waren an den Masten nicht nur vereinzelt, sondern bereits umfassende Korrosionserscheinungen sichtbar. Aus dem statischen Gutachten vom April 2013 ging hervor, dass diese Korrosionen auch konstruktive Verbindungsmittel, wie Verschraubungen an den Stößen der einzelnen Schüsse betrafen (Abb. 1). Vereinzelt war ein Zwischenraum zwischen den Flanschen der einzelnen Schüsse zu erkennen, der auf einen mangelhaften Kraftschluss der Konstruktionselemente hindeutete (Abb. 2). Von Relevanz waren nach Meinung des Stadtrechnungshofes Wien aber die Rostbildungen an den Ausrüstungsgegenständen der Masten, wie etwa an den Montagekonsolen, Laschen und Befestigungsmitteln der Lautsprecher, den Befestigungsmanschetten für die Hüllrohre der elektrischen Leitungen und den an der Mastspitze montierten Leuchtmitteln.

Abb. 1: Korrodierte Schraubverbindungen zwischen den Schüssen (Mast nordwest), Kabel über Teilstrecken lose

Es war auch ersichtlich, dass die dem Korrosionsschutz dienende Beschichtung der Stahlmasten bereits weitgehend abgewittert war. Außerdem war bei der Besteigung der Masten festzustellen, dass die Holme der Aufstiegsleitern bei den einzelnen Schüssen unterbrochen sind. Der Zustand widersprach den Bestimmungen des ASchG sowie Pkt. 2 des Bescheides der ehemaligen Magistratsabteilung 35-V über die Mastherstel-

Auch wenn die Korrosionsmängel an den Masten und deren Ausrüstung im Zeitpunkt der Überprüfung noch keinen Einfluss auf die Tragfähigkeit hatten, so riet der Stadtrechnungshof Wien angesichts des vorgefundenen Schadensbildes der Wiener Sportstätten Betriebsgesellschaft m.b.H., die Masten einer weiterführenden Prüfung zu unterziehen. Um dem Fortschreiten der Korrosion Einhalt zu gebieten und so die Standsicherheit weiterhin zu gewährleisten sah es der Stadtrechnungshof Wien als geboten an, kurzfristig die erforderlichen Wartungsmaßnahmen nachzuholen bzw. erforderlichenfalls Sanierungsmaßnahmen einzuleiten. Für den Fall, dass die Masten für den Badebetrieb entbehrlich sein sollten, wurde empfohlen, diese zu demontieren.

Wie der Stadtrechnungshof Wien unter Pkt. 5 bestätigt, wurde seiner Empfehlung nachgekommen, die für den Badebetrieb nicht mehr erforderlichen Fluchtlichtmaste zu entfernen.

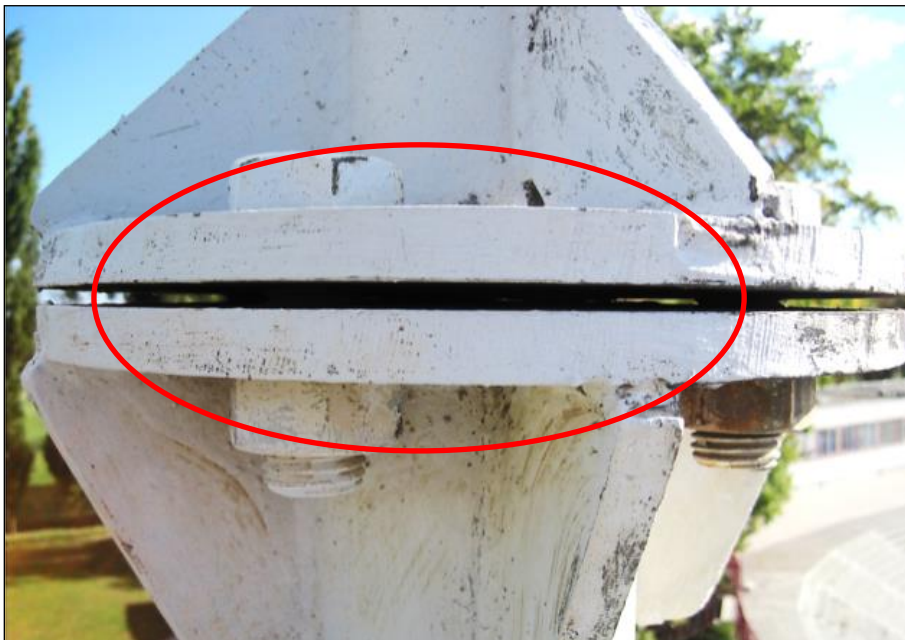
Abb. 2: Zwischenraum zwischen den Flanschen zweier Schüsse

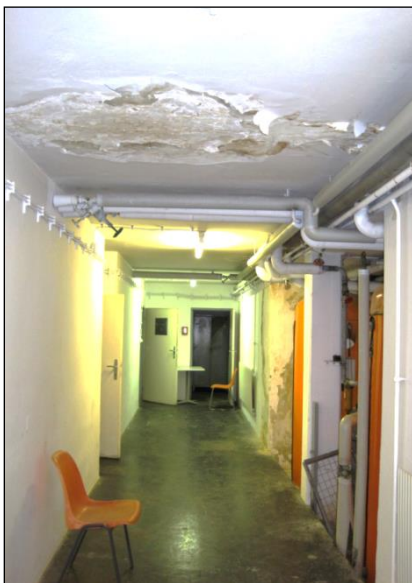
Wie bei der Begehung zu erkennen war, wurden am Gebäude seit Jahrzehnten keine Instandhaltungsmaßnahmen mehr gesetzt. So zeigten sich auch hier typische Spuren von massiven Wassereintritten etwa am Gang (Abb. 3), im Bereich der Dachausstiegs Luke im Obergeschoß, im Chemikalienlagerraum (Abb. 4) und im Durchgangsbereich im Untergeschoß. An der Fassade, den Stiegenanlagen und dem Rauchfangkopf waren Verputzschäden vorhanden, die das jahrzehntelange Instandhaltungsdefizit ebenfalls offenbarten. Das Untergeschoß liegt teilweise unter der Terrasse und den Zuschauertribünen, deren Oberflächen Beton- und Abdichtungsschäden sowie Risse zeigten, die das Eindringen von Niederschlagswasser naturgemäß begünstigten.

Abb. 3: Pressegebäude Erdgeschoß Gang

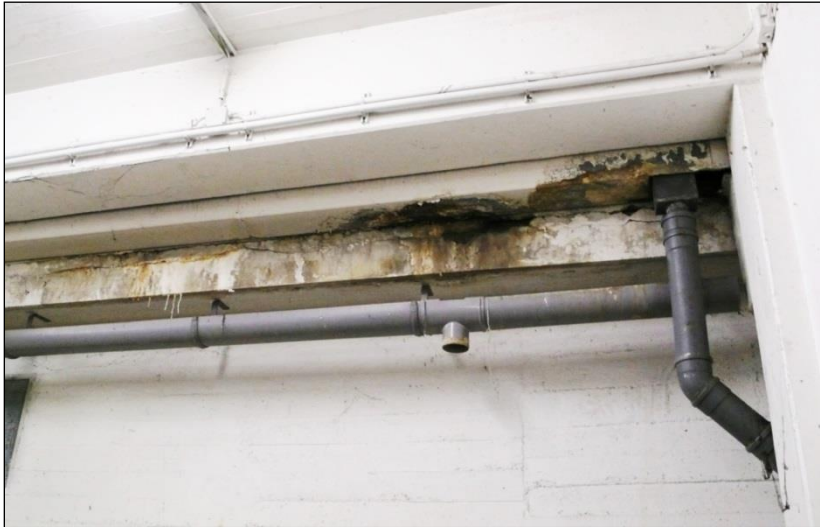
Abb. 4: Pressegebäude Chemikalienlagerraum Untergeschoß

Wie erwähnt, wurden die Chemikalien für die Badewasseraufbereitung im Stadionbad in einem Lagerraum im Pressegebäude aufbewahrt. In diesem Raum standen zwar Auffangwannen für die einzelnen Flüssigkeiten zur Verfügung, doch wurden die Gebinde entweder neben den Wannen auf dem Fußboden gelagert oder übereinander gestapelt. Die Auffangwannen waren auf diese Weise nicht in der Lage, die Flüssigkeitsmenge aller gestapelten Behälter aufzunehmen. Außerdem waren im Prüfungszeitpunkt neben einer großen Menge Hypochloritlauge auch 37%ige Salzsäure, Chlorgranulat, verschiedene brennbare Reinigungsmittel und Flockungsmittel deponiert, die aufgrund ihrer unsachgemäßen Lagerung im Brandfall ein erhebliches Risiko darstellen.

dingungen werden von den vorgenannten Chemikalien geringfügige Mengen an Chlorgas und Sauerstoff freigesetzt. Begünstigt durch eine fehlende Raumlüftung haben die Dämpfe im gegenständlichen Fall bereits zu fortgeschrittener Korrosion der Metallgebäude geführt. Ferner war festzustellen, dass die gesamte Fläche des Fußbodens im Lagerraum mit Pressspanplatten ausgelegt war, die aufgrund ihrer Brennbarkeit für Lagerräume jedenfalls ungeeignet sind. Den Eindruck von Unordnung erweckte vor allem der Umstand, dass im Chemikalienlager neben den genannten brennbaren Flüssigkeiten auch Gartentische, Schreibtische, Schläuche, Kabel, Holzpaletten, Teile eines Metallgerüsts etc. gelagert waren.
