STADTRECHNUNGSHOF WIEN

StRH V - 34-3/15

MA 34, Prüfung der Fensterinstandsetzung in der
Hauptfeuerwache Mariahilf

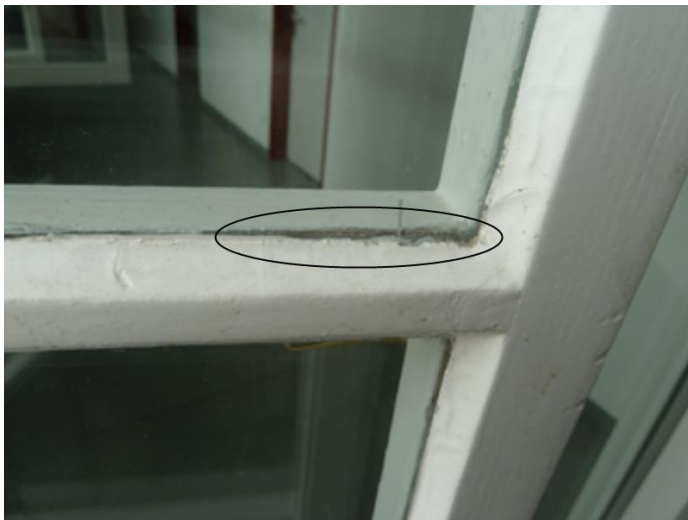
"Bei allen Verglasungen" wurden zwischen Glas und Kittfuge von Flügelhölzern und Sprossen Fugen vorgefunden, in die Kondensat eindringen und das Holz schädigen kann (s. Abb. 1).

Abbildung 1: Fugen zwischen Glas und Kittfuge

Um das Eindringen von Kondensat zu verhindern, ist bei *"allen Fenstern"* der Hauptfeuerwache eine Tauwasserversiegelung aufzubringen. Dabei ist auf Materialverträglichkeit zu achten.

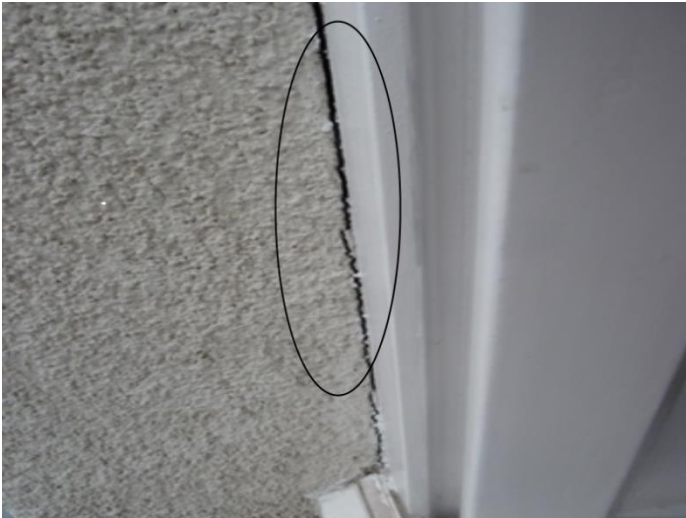
Die fassadenseitigen Maueranschlüsse waren *"offen"* (s. Abb. 2). Somit kann Wasser zwischen Putz und Fensterstockrahmen eindringen.

Abbildung 2: Offene Maueranschlüsse

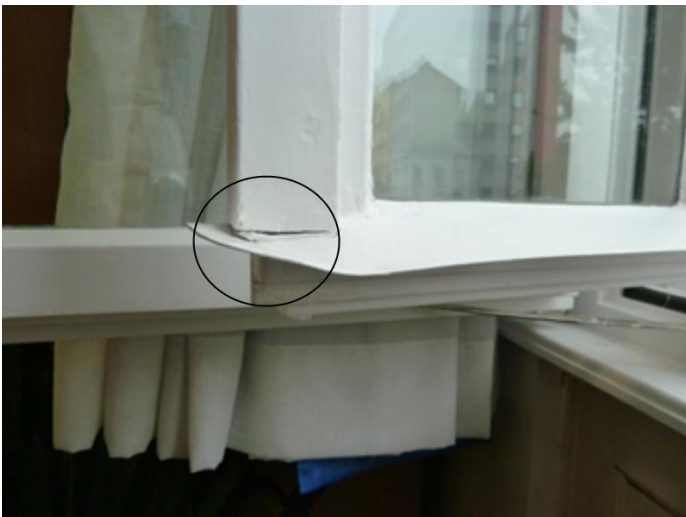
Mehrere Wetterschenkel waren verbogen und wiesen an den Anschlussstellen zu den Flügelprofilen Risse auf (s. Abb. 3). Dies kann zu Wassereintritten und in der Folge zu Schäden an den Flügelhölzern führen. Daher ist eine umgehende Instandsetzung erforderlich.

Abbildung 3: Deformierter Wetterschenkel mit Rissbildung

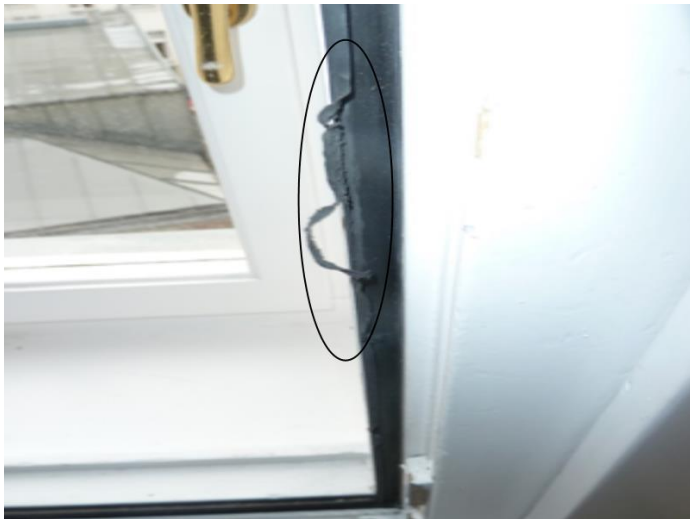
Bei zwei Fenstern fehlten Dichtungen; bei zwei weiteren wurden verschlissene Dichtungen vorgefunden (s. Abb. 4). Die fehlenden bzw. verschlissenen Fensterdichtungen sind anzubringen bzw. zu ersetzen. Die Abnutzung der Dichtungen ist durch eine veränderte Beschlageinstellung hintanzuhalten.

Abbildung 4: Schadhafte Dichtung

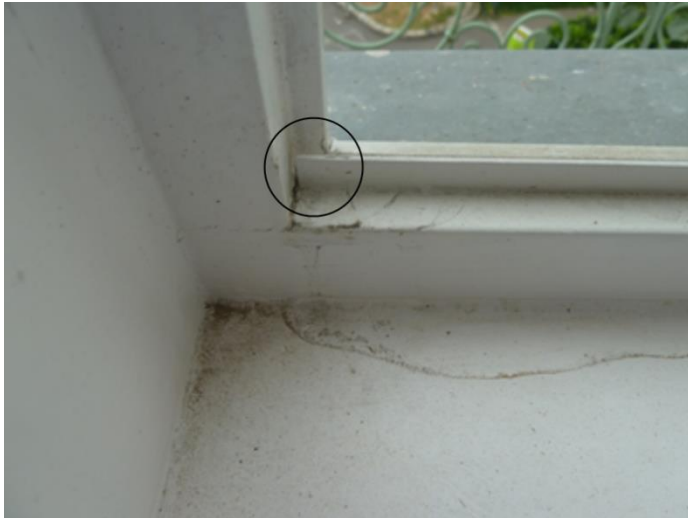
An zahlreichen Stellen zeigten sich Spuren von Wassereintritten. Dies war vor allem dort ausgeprägt, wo ein Spalt zwischen Regenschutzschiene und seitlichem Stockrahmen bestand (s. Abb. 5).

Abbildung 5: Spalt zwischen Regenschutzschiene und seitlichem Stockrahmen

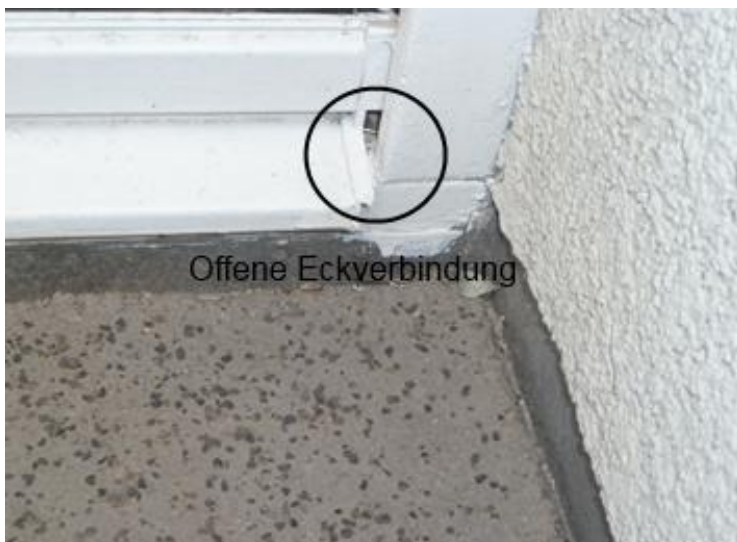
Die im *"Laufe der Zeit"* aufgrund der *"natürlichen Bewegungen/Volumenänderungen"* durch Feuchteschwankungen entstandenen offenen Eckverbindungen, Risse etc. (s. Abb. 6), sind *"zu überarbeiten"*.

Abbildung 6: Offene Eckverbindung

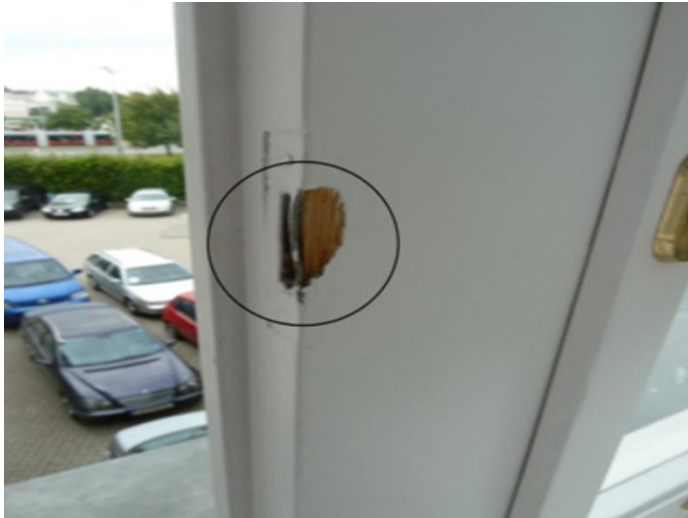
Vereinzelt wurden an der Oberfläche korrodierte Beschläge vorgefunden. In der "*Kantine*" war ein Beschlag bereits so gelockert, dass es zu einer Beschädigung von Beschlagteilen und Flügelholz kam (s. Abb. 7). Eine Reparatur ist umgehend erforderlich.

Abbildung 7: Beschädigung an Beschlagteil und Flügelholz
