STADTRECHNUNGSHOF WIEN

StRH V - 28-2/15

MA 28, Sicherheitstechnische Prüfung von Passagen;

Nachprüfung

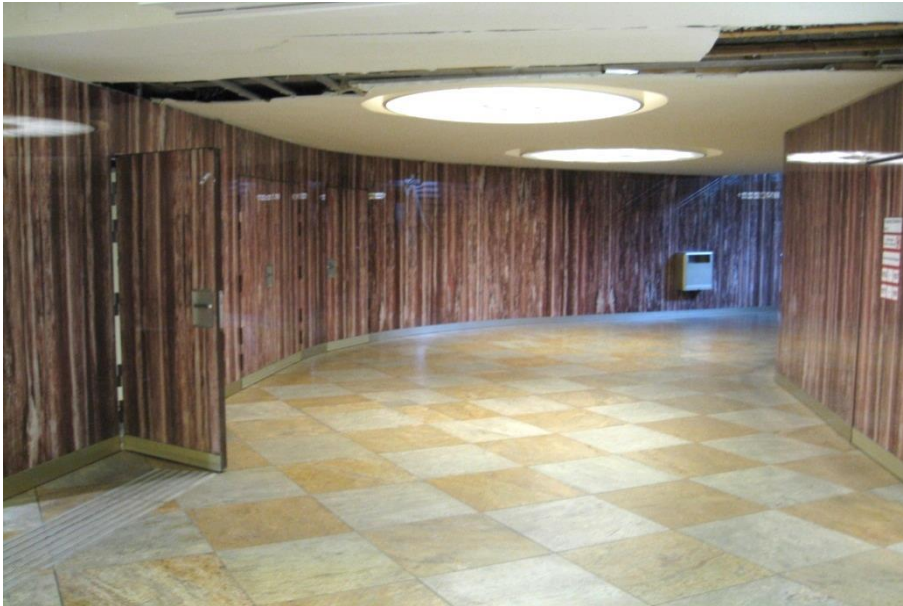
3.1 Im Zuge der Umsetzung des Projektes "Kulturpassage Karlsplatz" wurden erstmals im November 2013 Wasserschäden nahe der Stiege 1 in einem die Magistratsabteilung 28 betreffenden Verwaltungsbereich sowie entlang einer Bauwerksfuge zwischen der Opernpassage und einer Ladenstraße, welche in den Verwaltungsbereich der Wiener Linien GmbH & Co KG fällt, wahrgenommen. Nach kleinflächigen Sanierungen fiel auf, dass Wasserschäden immer im Zusammenhang mit größeren Regenereignissen auftraten.

3.2 Um Aufschluss über die Ursache der Wasserschäden zu erhalten, wurden im Mai 2014 im Bereich der Stiege 1 (s. Abb. 1) und danach auch im Bereich der Bauwerksfuge jeweils Deckenöffnungen vorgenommen. Im Herbst 2014 erfolgten Begehungen und Besprechungen der Magistratsabteilung 28, der Wiener Linien GmbH & Co KG und der Magistratsabteilung 29, um Maßnahmen zur Vermeidung von Wasserschäden festzulegen. Dabei wurde festgehalten, dass die im Verwaltungsbereich der Magistratsabteilung 28 befindliche Tropfasse nicht an einen Kanal angeschlossen war, da sie nur darauf konzipiert war, eine geringfügige Wassermenge aufzunehmen, welche in weiterer Folge verdunsten sollte. Weiters wurde in den genannten Bereichen die Verbindung sämtlicher Tropftassen festgelegt, damit die Ableitung des Wassers aus den Tropftassen in den Kanal gewährleistet wird sowie, dass diese einer regelmäßigen Reinigung und Wartung zu unterziehen sind. Diese Maßnahme wurde im Jänner 2015 umgesetzt (s. Abb. 2).

Abbildung 1: Deckenöffnung im Bereich der Stiege 1

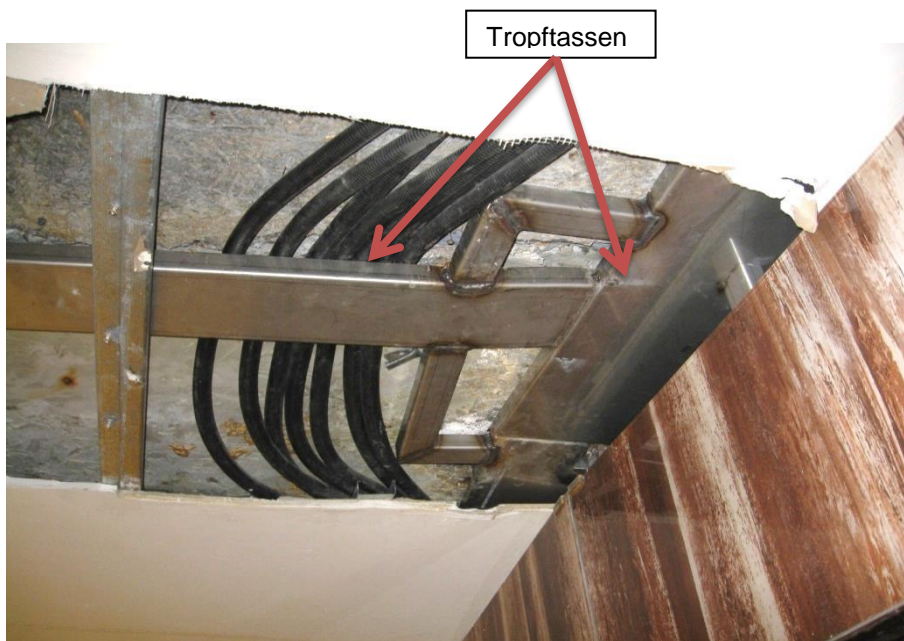
Abbildung 2: Untersicht Decke - Zusammenschluss zweier Tropftassen

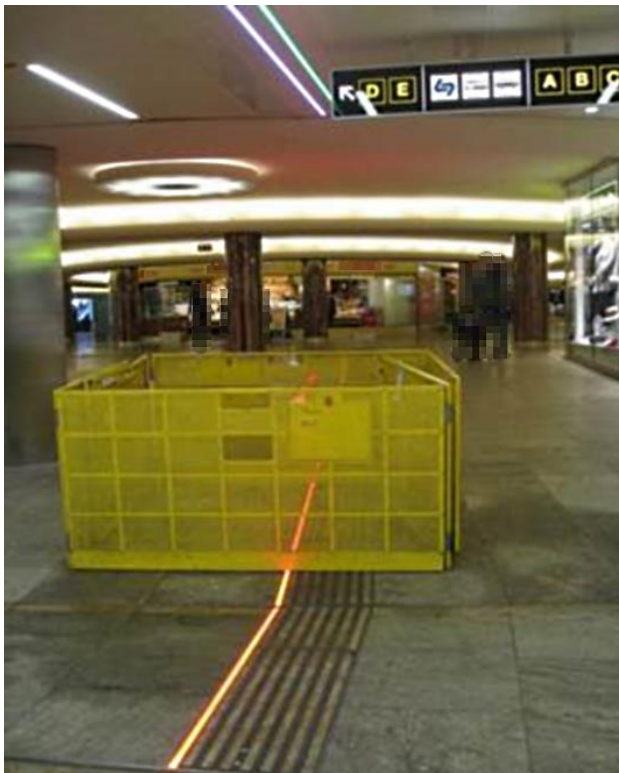
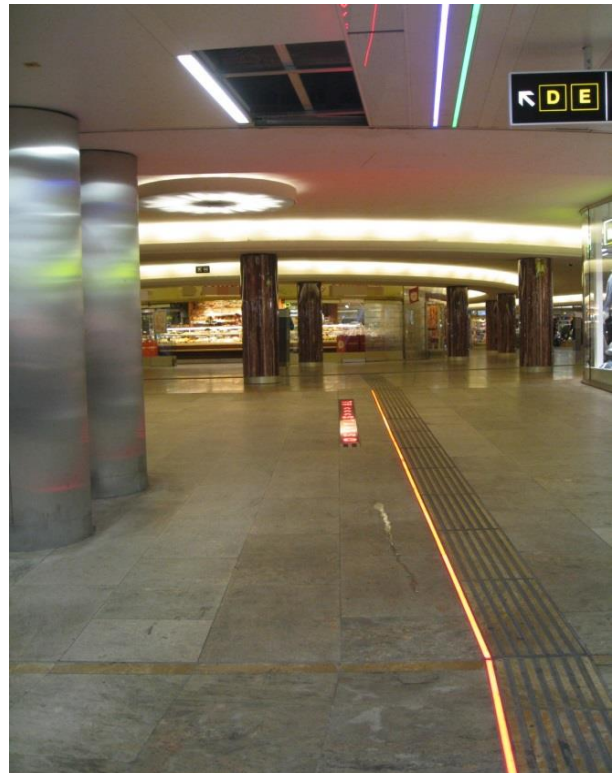
3.4 Der Stadtrechnungshof Wien führte in der Opernpassage im September 2014 unmittelbar nach Bekanntwerden eines Wasserschadens entlang der Bauwerksfuge (s. Abb. 3) sowie im Zuge der gegenständlichen Nachprüfung im März 2015 (s. Abb. 4) Begehungen u.a. mit einem Vertreter der Magistratsabteilung 28 durch. Dabei zeigte sich u.a., dass die Deckenuntersichten in beiden Bereichen nach wie vor geöffnet waren. Durch die von der Magistratsabteilung 29 im Jahr 2012 gesetzten Maßnahmen konnte eine zufriedenstellende Abdichtung der Bauwerksfuge nicht erreicht werden, da zwischenzeitlich neuerliche Wassereintritte bei Starkregenereignissen auftraten.

Abbildungen 3 und 4: Deckenuntersicht und abgesperrter Bereich unterhalb des Wasserschadens im September 2014 und die geöffnete Deckenuntersicht im März 2015

Um sicherstellen zu können, dass die Wartungen und Reinigungen der Tropftassen regelmäßig und im erforderlichen Ausmaß durchgeführt werden, empfahl der Stadtrechnungshof Wien einen entsprechenden Wartungsplan zu erstellen.

Sollten die im Jahr 2015 gesetzten Maßnahmen (Verbindung der Tropftassen und Anschluss dieser an den Kanal) die Wasserschäden auch bei regelmäßiger Wartung der Tropftassen nicht hintanhaltend, empfahl der Stadtrechnungshof Wien in Abstimmung mit der Magistratsabteilung 29 weitere Maßnahmen zur Abdichtung der Tragwerkskonstruktion zu setzen.

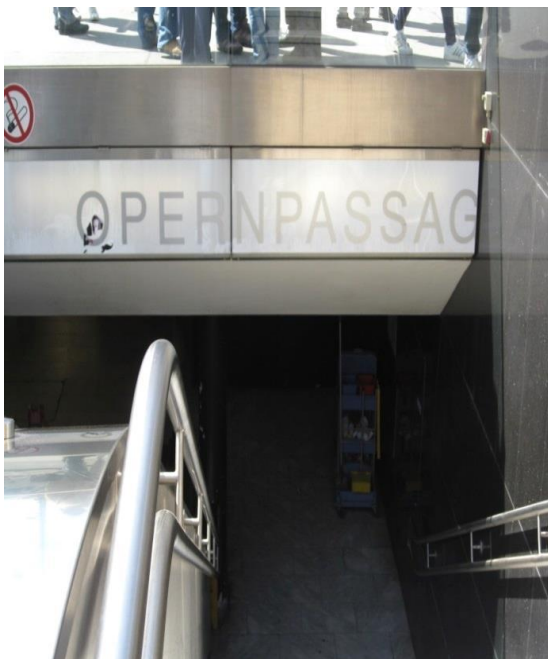
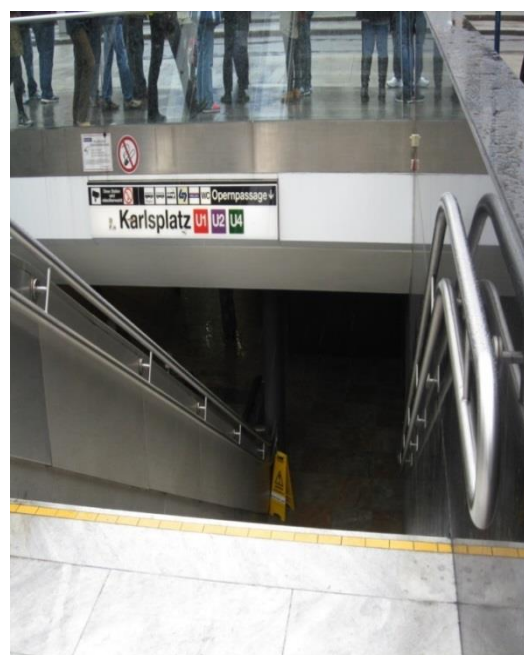
3.5 Beim Ortsaugenschein wurde festgestellt, dass die Empfehlung des Stadtrechnungshofes Wien, Maßnahmen zur Information der Passantinnen bzw. Passanten über die Kunstinstallation "OPERNPASSAG" zu ergreifen, um den laufenden Beschwerden über den vermeintlich fehlenden Buchstaben am Ende dieses Schriftzugs entgegenzuwirken, insofern umgesetzt wurde, als im Zuge der baulichen Umsetzung des Projektes "Kulturpassage Karlsplatz" ein durchgängiges Wegeleitsystem geschaffen und der missverständliche Schriftzug entfernt wurde (s. Abb. 5 und Abb. 6).

Abbildungen 5 und 6: Beschriftung im Jahr 2012 und im Jahr 2015

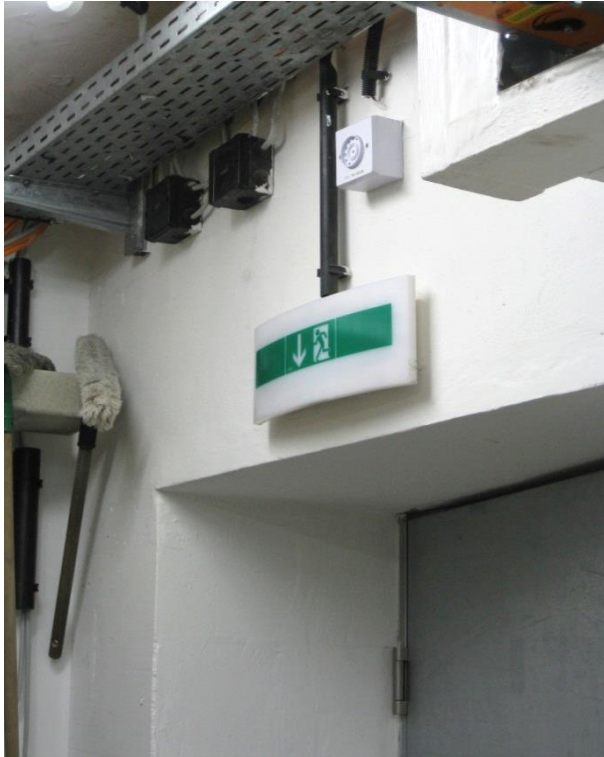
3.6 Der Empfehlung, in den Diensträumen der Betriebsaufsicht der Opernpassage eine Notbeleuchtungsanlage im Brandschutzkonzept vorzusehen, zu errichten, zu dokumentieren und zu betreiben, wurde seitens der Magistratsabteilung 28 nachgekommen, wie im Zuge des Ortsaugenscheins festgestellt werden konnte (s. Abb. 7).

Abbildung 7: Notbeleuchtung in einem Dienstraum der Opernpassage

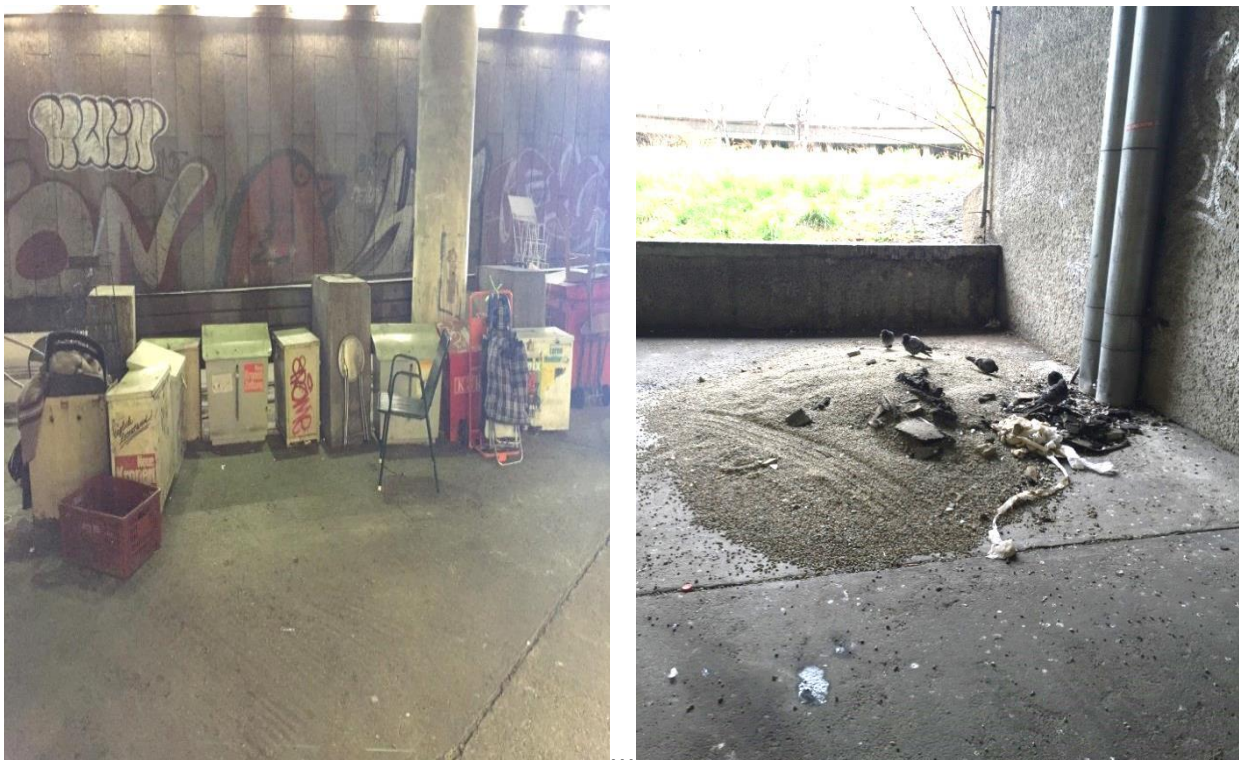
4.3 Im Zuge der Begehung wurden in zwei allgemein zugänglichen und einsehbaren Bereichen auch eine Ansammlung von Mobiliar, Aufbewahrungsbehältnissen für Zei-

tungen, Zeitungsständer, Kartons sowie eine Lagerung von Streusplitt und diverser Unrat vorgefunden (s. Abb. 8 und Abb. 9). Des Weiteren fanden sich an mehreren Stellen starke Verschmutzungen durch Taubenkot. Aufgrund dieser Umstände entstand ein desolater und verwaarloster Gesamteindruck von einsehbaren Bereichen des Verkehrsbaues Schottentor.

Abbildungen 8 und 9: Mobiliar, Aufbewahrungsbehältnisse für Zeitungen, Unrat sowie Streusplitt

Es wurde empfohlen, die Ansammlung von Mobiliar, Aufbewahrungsbehältnissen für Zeitungen, Zeitungsständer und Kartons hintanzuhalten sowie den Unrat entfernen zu lassen.

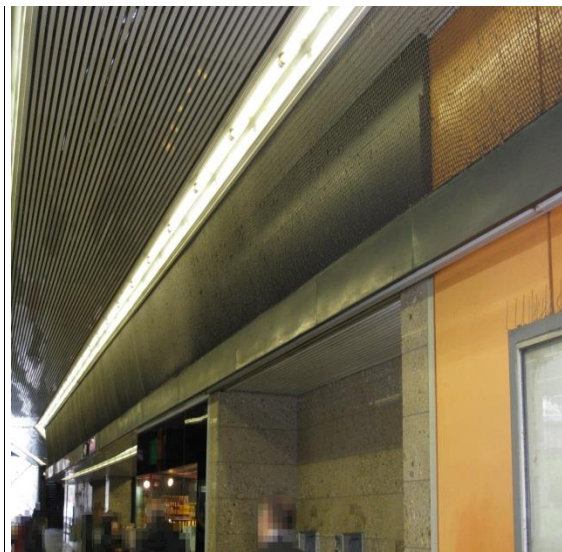
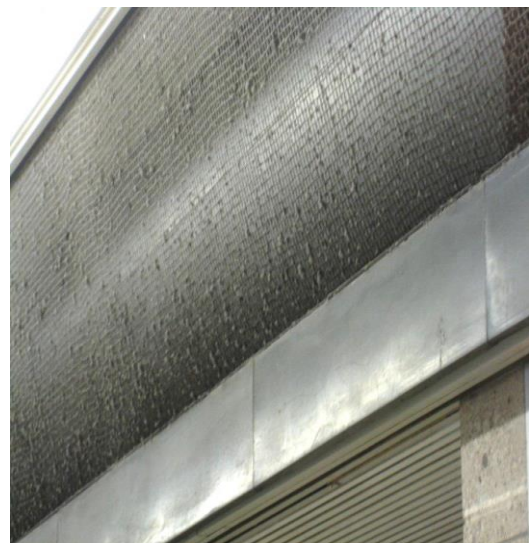
4.4 Weiters war oberhalb eines von Fußgängerinnen bzw. Fußgängern stark frequentierten Bereiches, entlang von Geschäften, Auslagen u.ä. nahe der Geschoßdecke ein stark verschmutztes Taubennetz anzutreffen (s. Abb. 10 und Abb. 11).

Abbildungen 10 und 11: Stark verschmutztes Taubennetz als Wandabschluss zur Decke

Aufgrund der starken Verschmutzung des Taubennetzes, dem davon ausgehenden Brandrisiko und dem nicht bekannten Brandverhalten des Taubennetzes an sich empfahl der Stadtrechnungshof Wien, eine Reinigung vorzunehmen bzw. dieses gegebenenfalls durch ein geeignetes und den Brandschutzanforderungen entsprechendes Netz zu erneuern.
