STADTRECHNUNGSHOF WIEN

StRH V - 42-2/15

MA 42, Sicherheitstechnische Prüfung von

Prüfung der Maßnahmenbekanntgabe

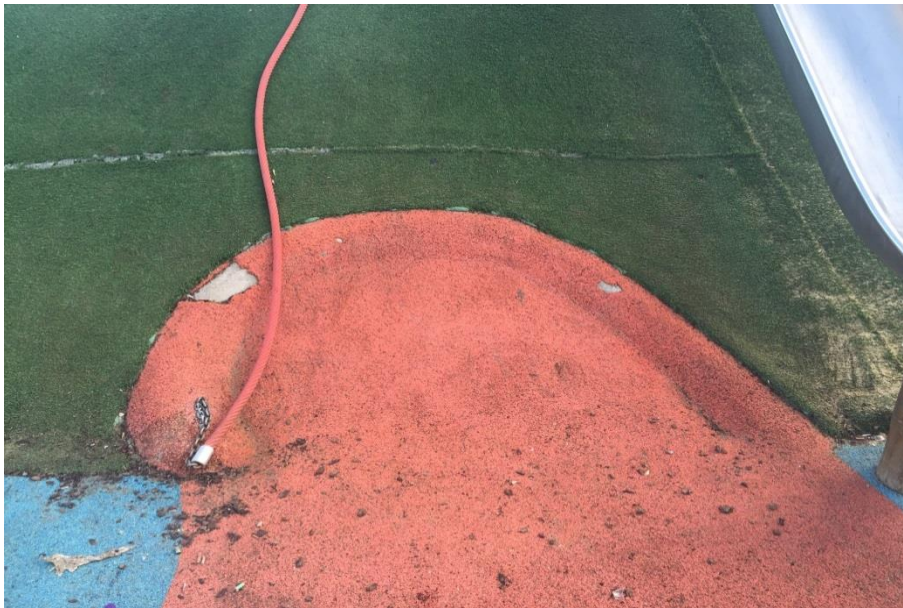
Zum Zeitpunkt der Begehung fanden sich jedoch neuerliche Mängel am Granulatbelag (s. Abb. 1) und ein defektes im Boden eingelassenes Trampolin. Dieses war aber bereits eingezäunt, jedoch fehlte ein diesbezügliches Piktogramm bzw. Hinweisschild zur besseren Erkennbarkeit der Verletzungsgefahr für Kinder (s. Abb. 2).

Abbildung 1: Mängel im Granulatbelag am Wasserspielplatz Leberberg

Der Stadtrechnungshof Wien empfahl, die Mängel am Granulatbelag zu beheben und das Trampolin instand zu setzen. Zwischenzeitlich wäre ein entsprechendes Piktogramm bzw. Hinweisschild zur besseren Erkennbarkeit für Kinder an der Absperrung anzubringen.

Am Wasserspielplatz Leberberg wären die neuerlichen Mängel am Granulatbelag zu beheben und das defekte Trampolin instand zu setzen. Zwischenzeitlich wäre ein entsprechendes Piktogramm bzw. Hinweisschild zur besseren Erkennbarkeit für Kinder an der Absperrung anzubringen (s. Pkt. 3.5).

Die erwähnten Mängel werden behoben. Die diesbezügliche "MA 42-Standard-Hinweistafel" wird montiert.

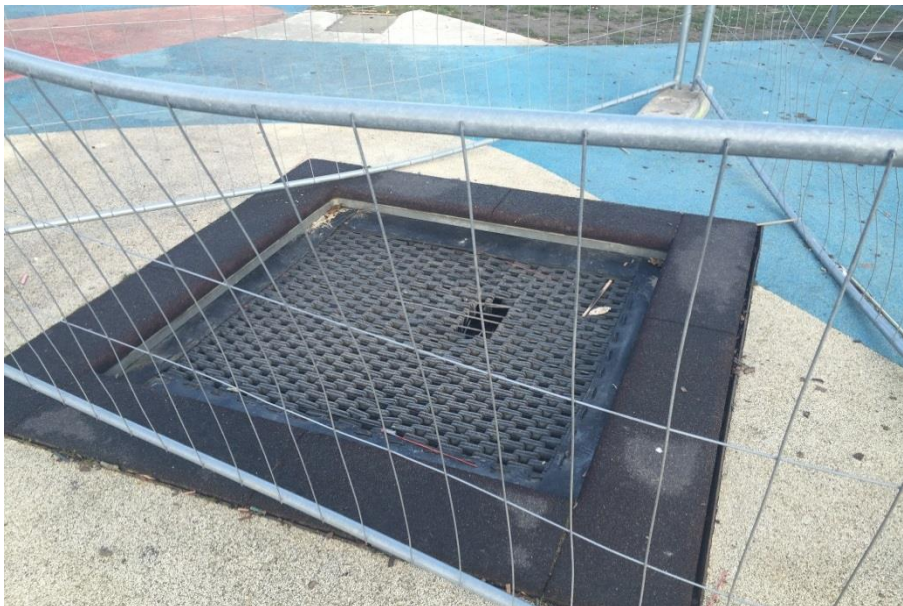
Abbildung 2: Defektes Trampolin am Wasserspielplatz Leberberg

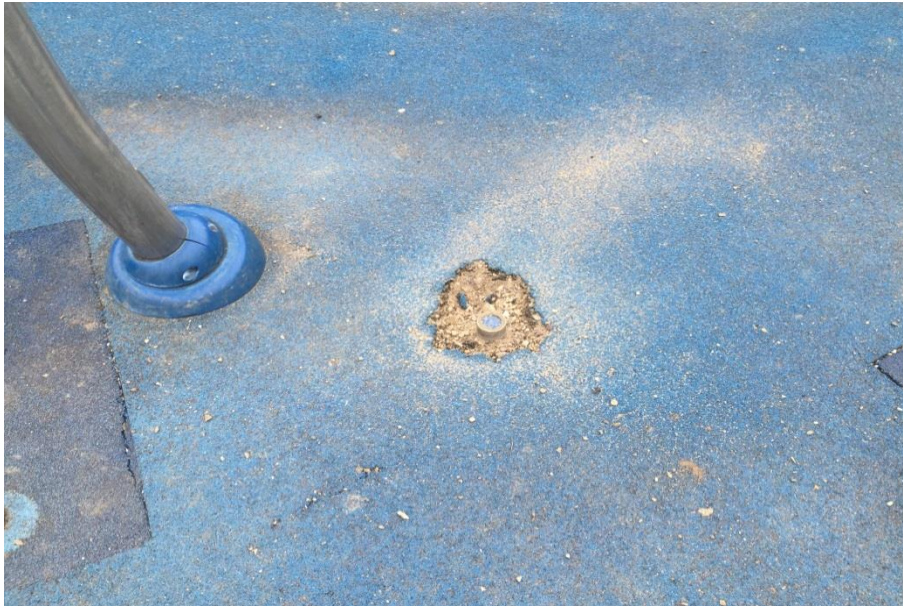
Im Zuge eines Ortsaugenscheins war u.a. festzustellen, dass die ursprünglich an der Böschung des Leuchtturmes z.T. abgerutschten Ringlochmatten komplett entfernt worden waren. Im Bereich des Wasserspielgerätes zeigten sich aber neuerliche Mängel im Granulatbelag (s. Abb. 3).

Abbildung 3: Mängel am Granulatbelag am Wasserspielplatz Max-Winter-Park

Der Stadtrechnungshof Wien empfahl, die neuerlichen Mängel am Granulatbelag zu beheben.

Am Wasserspielplatz Max-Winter-Park wären die neuerlichen Mängel am Granulatbelag zu beheben (s. Pkt. 3.10).

Eine neuerliche Mängelbehebung des Granulatbereiches erfolgt.

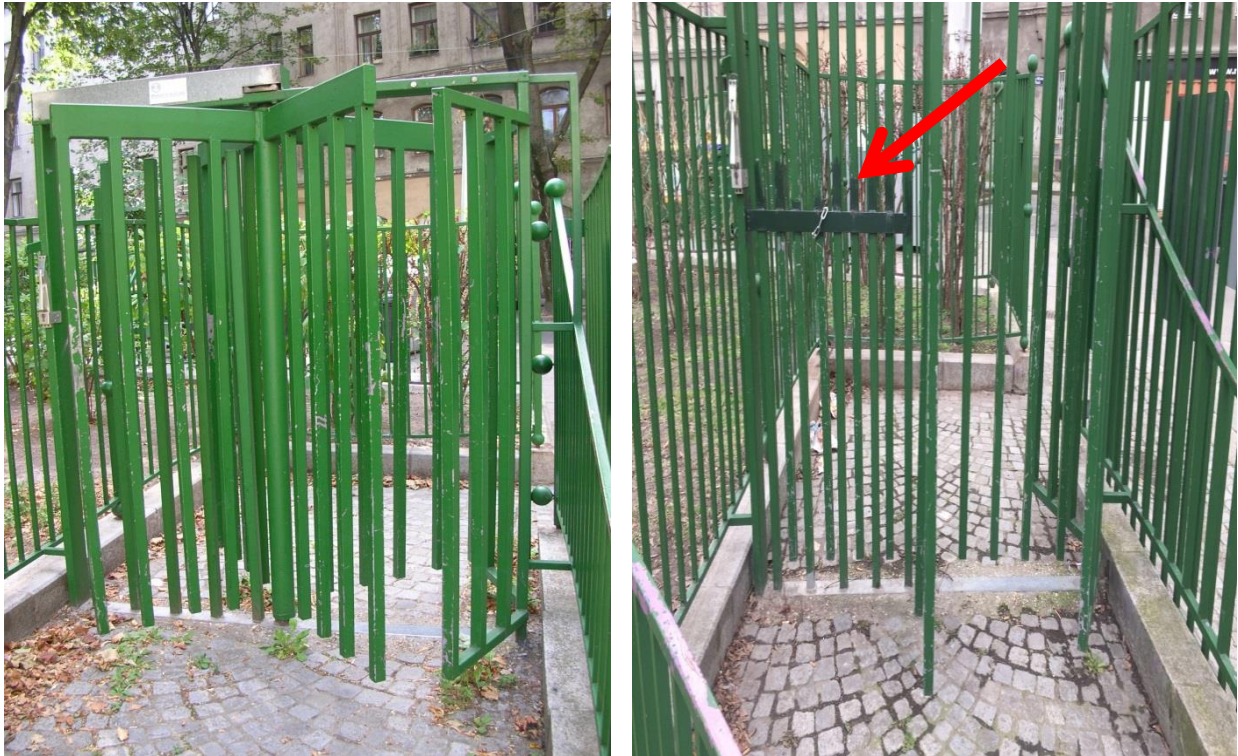
Der Abfluss des Trinkbrunnens war zum Zeitpunkt der Begehung nicht mit Sand verlegt und daher die Umgebung nicht verschmutzt. Darüber hinaus fiel auf, dass das Drehtor bei einem Zugang nunmehr nicht in beide Richtungen drehbar, sondern mittels Balkenschloss fest verschlossen war (s. Abb. 4 und Abb. 5). Zum Prüfungszeitpunkt fand sich in diesem Bereich kein Piktogramm bzw. Hinweisschild für Besuchende des Parks, welches Auskunft über den Grund bzw. die Dauer dieser Maßnahme gab.

Abbildungen 4 und 5: Drehtor im Jahr 2014 und mit Sperre im Jahr 2016

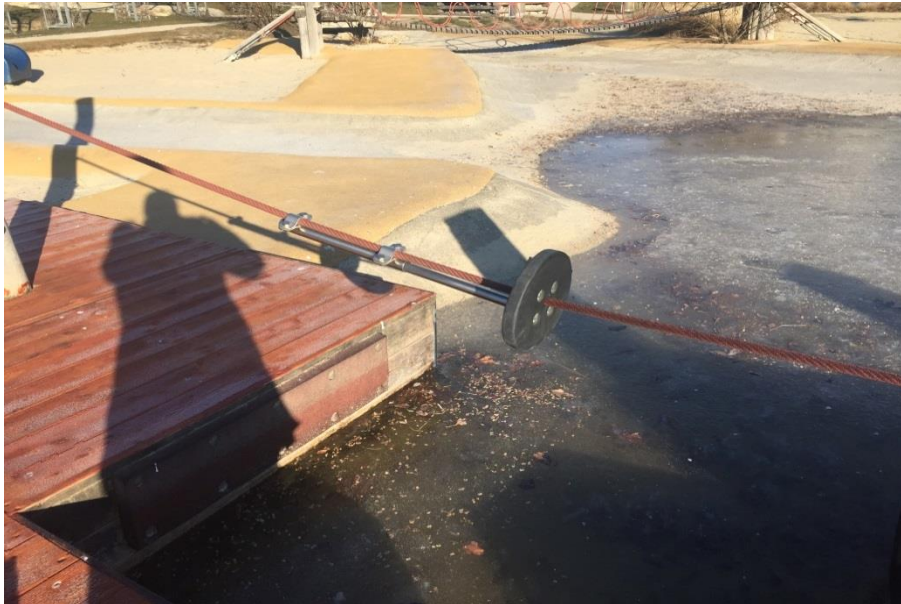
Zum Prüfungszeitpunkt war der Wasserspielplatz Wasserturm für die Öffentlichkeit gesperrt. Der Stadtrechnungshof Wien stellte bei seiner stichprobenweisen Einschau fest, dass sich Wasser im Teich befand, welches augenscheinlich nicht vollkommen abgelassen werden konnte. Dies wies auf einen offensichtlich noch immer verlegten Teichabfluss hin.

Jene Gummigranulatbeläge, welche auf den Holzbrettern aufgebracht waren und sich großflächig ablösten, wurden gänzlich entfernt. Anstatt dessen wurde eine Beschichtung auf die Hölzer aufgetragen, die lt. Magistratsabteilung 42 durch darin enthaltene Mikro-Aggregate ihre rutschhemmende Struktur erhält. Dadurch soll die Rutschsicherheit der Holzbretter im Bereich des Wasserspielplatzes erhöht werden, jedoch konnte

ein entsprechender Nachweis, wie beispielsweise ein Produktdatenblatt, seitens der Magistratsabteilung 42 zum Prüfungszeitpunkt nicht vorgelegt werden (s. Abb. 6).

Abbildung 6: Befüllter Teich, sanierte Granulatbeläge bei den Randeinfassungen und bei der Holzbeschichtung

Der Stadtrechnungshof Wien empfahl neuerlich, den Mangel bei der Teichentwässerung zu beheben sowie die ausreichende Rutsicherheit der Gehbeläge aus Holz nachzuweisen.

Am Wasserspielplatz Wasserturm wäre der Mangel bei der Teichentwässerung zu beheben und die ausreichende Rutschsicherheit der Gehbeläge aus Holz nachzuweisen (s. Pkt. 3.11).
