STADTRECHNUNGSHOF WIEN

StRH VI - 10/17

Wiener Hafen und Lager Ausbau- und Vermögensver-
waltung, GmbH & Co KG, Prüfung von Lagerungen am
Hafengelände

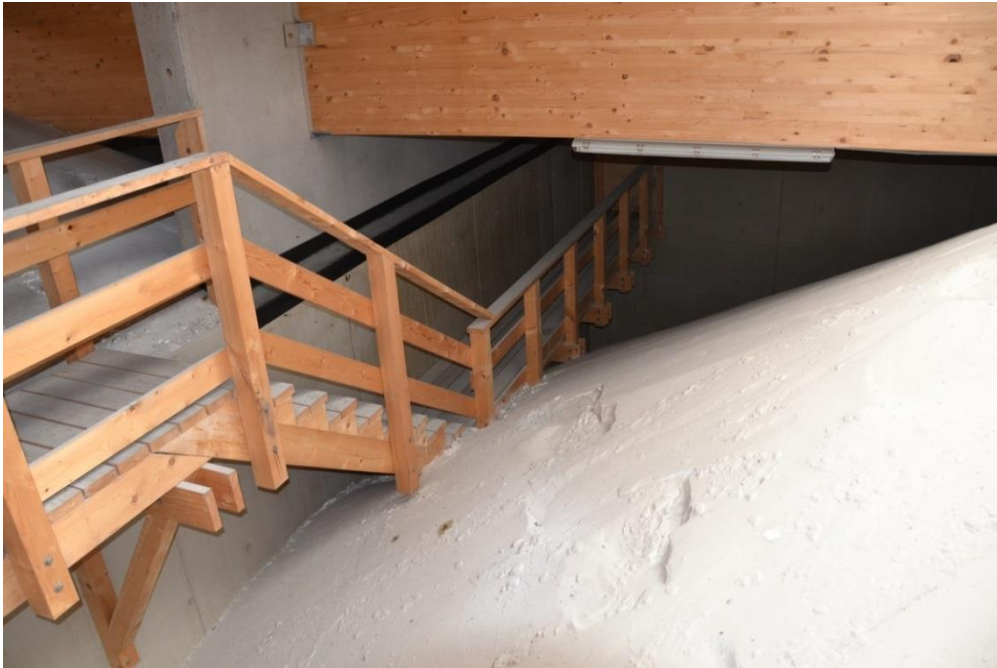
Abbildung 4: Fluchtsteg

Bei der Begehung wurde festgestellt, dass die Schütthöhe des gelagerten Salzes so hoch war, dass dieses z.T. auf die Fluchtwege gelangte, wodurch an diesen Stellen Rutschgefahr bestand. Ferner waren die Stützen und Schraubverbindungen der Stege im Lagergut z.T. vergraben, wodurch deren Zustand nicht einsehbar war.

Der Stadtrechnungshof Wien empfahl der Betreiberin Maßnahmen vorzusehen, um sicherzustellen, dass durch die Höhe der Schüttung Fluchtwege und Beleuchtungskörper vom Lagergut freigehalten bleiben.

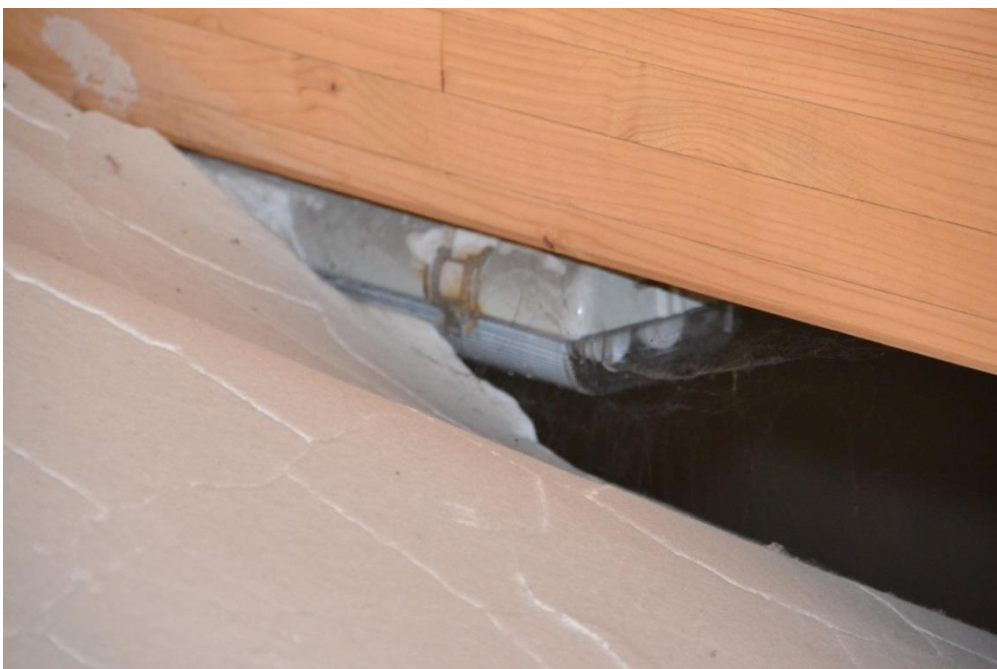
Abbildung 5: Deckenbeleuchtung

Die Schütthöhe bedingte weiters, dass Beleuchtungskörper der Deckenbeleuchtung verschüttet waren.
