STADTRECHNUNGSHOF WIEN

StRH VI - 10/18

MA 48, Prüfung des Abfalllogistikzentrums Pfaffenau;

Nachprüfung

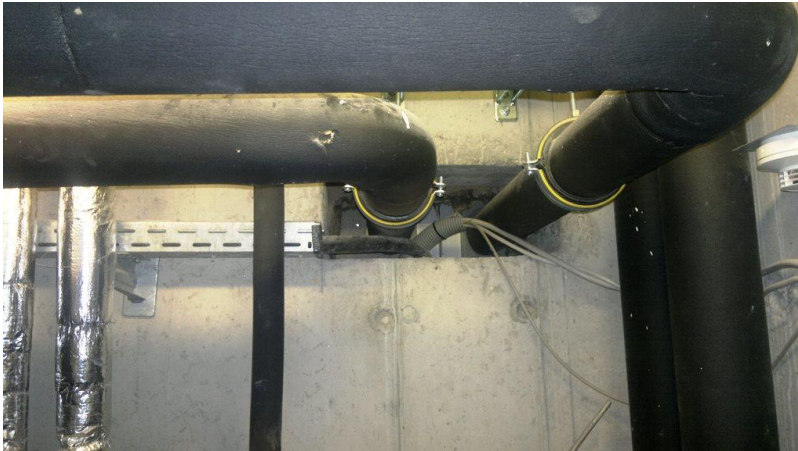
Abbildung 1: Öffnung im Installationsschacht

Dabei zeigte sich, dass der Großteil der ehemaligen Durchbrüche in den brandabschnittsbildenden Wänden, welche vorrangig durch nachträgliche Installationsmaßnahmen entstanden sind, zwischenzeitlich ordnungsgemäß verschlossen war. Die Öffnung im Installationsschacht des Betriebsgebäudes auf das Flachdach bestand weiterhin. Weiters zeigten sich Mängel in der Brandabschnittsausbildung des Schwerlastlagers.

Der Stadtrechnungshof Wien empfahl, die Öffnung im Installationsschacht ordnungsgemäß zu verschließen und den Brandabschnitt korrekt auszubilden.

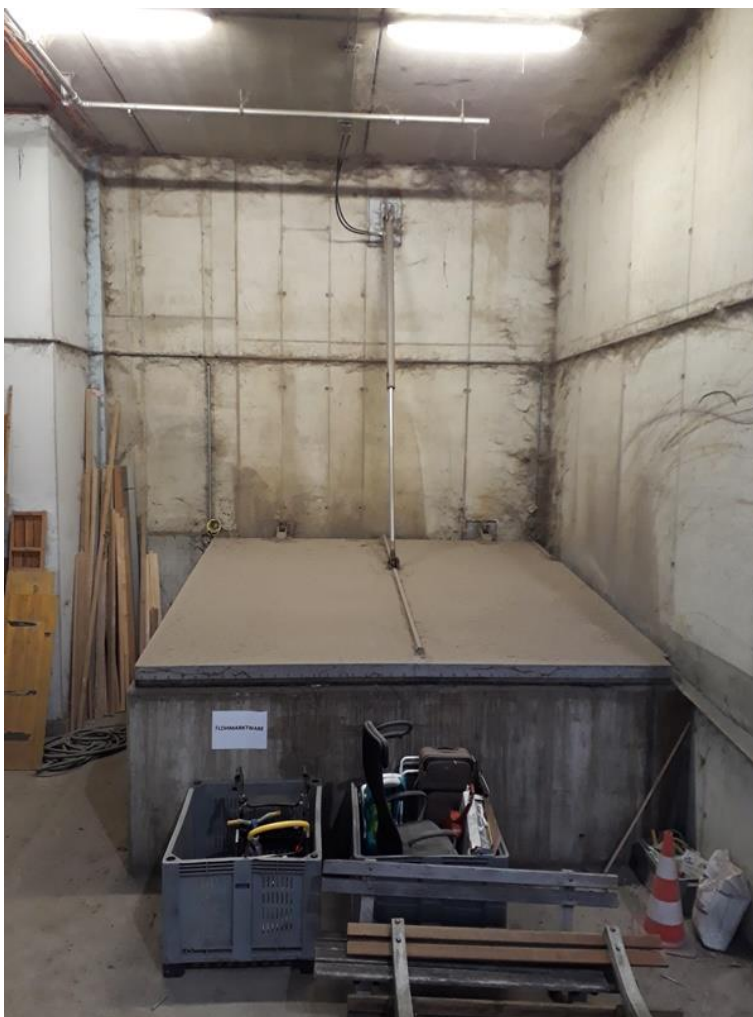
Abbildung 2: Bunkerklappe 9

4.2.6 Im Erstbericht des Stadtrechnungshofes Wien wurde die unzureichende brandschutzmäßige Trennung zwischen Tief- und Flachbunker erörtert. Die Verbindung dieser beiden Bereiche erfolgt über die Bunkerklappe 9. Diese sollte ursprünglich mit einem Feuerwiderstand von 90 Minuten ausgeführt werden, was u.a. auch durch die entsprechende Darstellung in den Brandschutzplänen belegt war.

Der Stadtrechnungshof Wien setzte sich nochmalig vertiefend mit dieser Thematik auseinander, da aufgrund der Brandlast im Tiefbunker dieser Klappe eine besondere Bedeutung im Hinblick auf die Sicherheit der gesamten Anlage zukommt. Aus diesem Grund wurde empfohlen, eine alle Aspekte des anlagentechnischen Brandschutzes einbeziehende fachlich fundierte Risikoanalyse durchführen zu lassen.

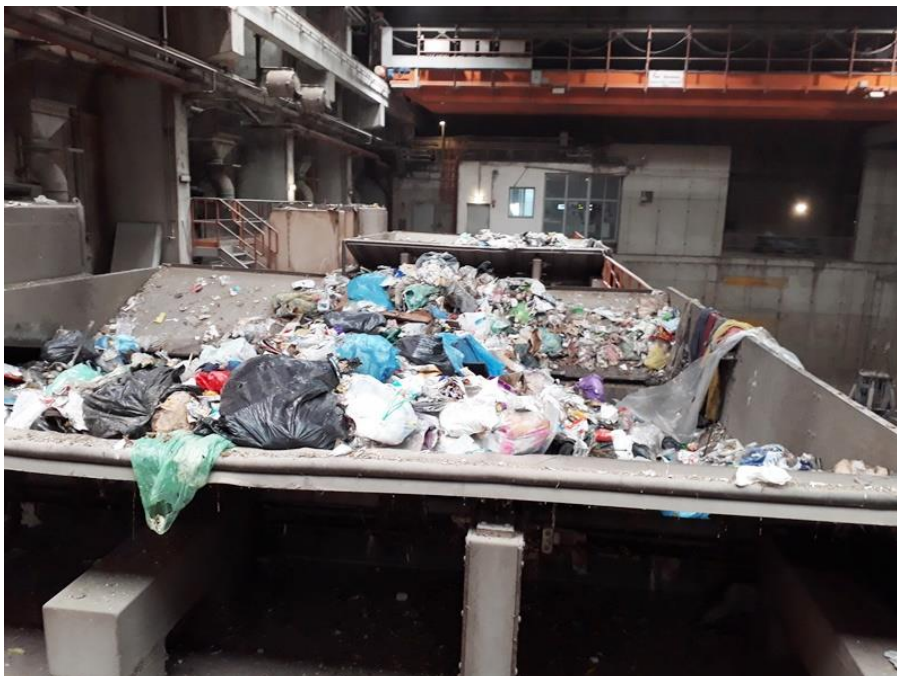
Abbildung 3: Ansicht der Müllaufgaben im Tiefbunker (Schubböden)

4.2.7 Im Bereich der Müllaufgabe bei den Schubböden im Tiefbunker waren verschließbare Klappen eingerichtet. Über die Brandschutzqualifikation dieser Klappen bestand Unklarheit. An dieser Stelle besteht eine Verbindung zwischen dem Tiefbunker mit einer hohen Brandlast und der Aufbereitungshalle. Dieser Umstand hätte ebenso im Rahmen der seitens des Stadtrechnungshofes Wien empfohlenen Risikoanalyse betrachtet werden sollen.

In einem weiteren Gutachten eines Prüfinstitutes wurde festgestellt, dass die vom Sachverständigen so bezeichneten "Bunkeraufsetzbleche", nie als Brandabschnitt, vorgesehen waren. Diesbezüglich erachtete er die betrieblichen Brandschutzmaßnahmen, nämlich den Einbau einer Sprühflutanlage über den Schubböden, als ausreichenden Ersatz zur baulichen Trennung.
