## **STADTRECHNUNGSHOF WIEN**

StRH SWB - 3/16

MA 29, Bauwirtschaftliche Prüfung der Wientalterrasse

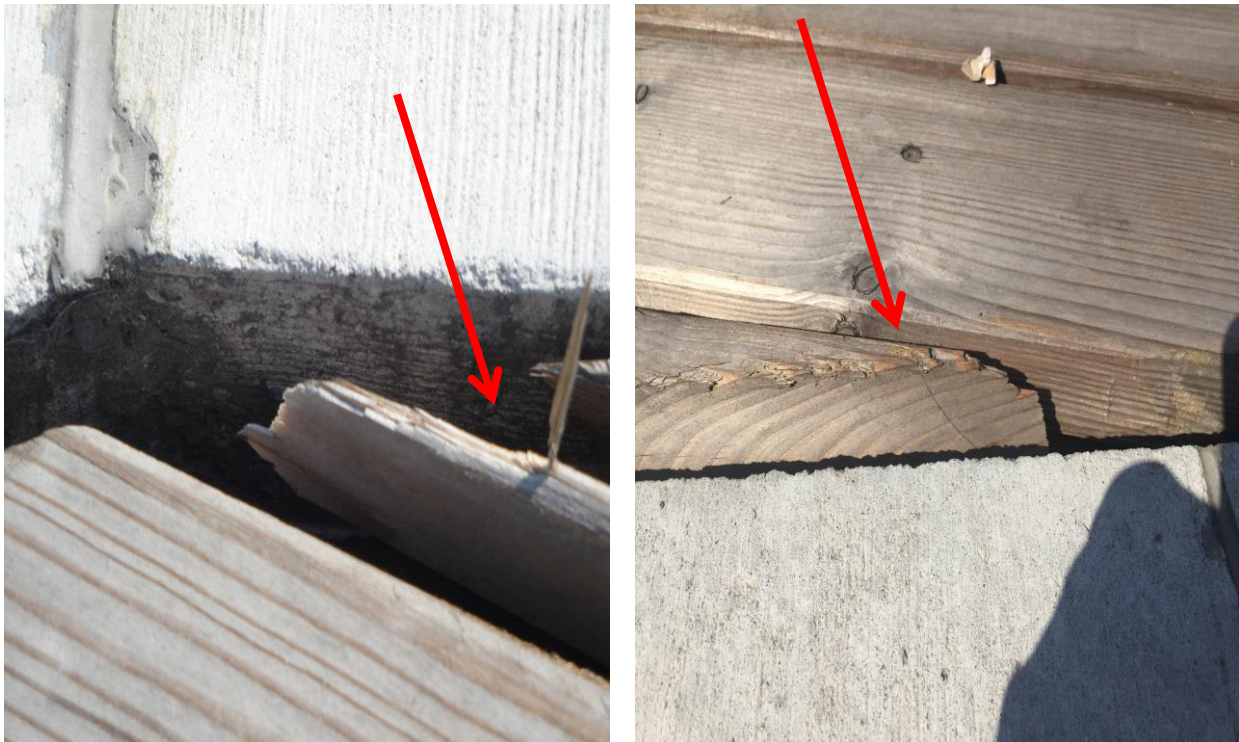
Abbildungen 2 und 3: Schäden am Holzbelag bei den Übergängen zum Betonfeld

Hölzer festgestellt (s. Abb. 2 bis Abb. 5). Wissend um diese Problematik, verarbeitete die ausführende Firma in diesen neuralgischen Punkten zusätzlich Leimbinderplatten in der Unterkonstruktion. Dennoch traten oben erwähnte Mängel auf. Auch die Magistratsabteilung 29 war sich dieser Problematik bewusst und führte gemäß RVS 13.03.11 - *"Straßenbrücken - Überwachung, Kontrolle und Prüfung von Kunstbauten"* Bauwerksbegehungen durch. Da es sich bei der Wientalerrasse um ein Tragwerk mit großflächigem Holzbelag handelt, wurde vorübergehend der Zyklus für die laufende Überwachung derart festgelegt, dass eine monatliche Überwachung erfolgt.

Der Stadtrechnungshof Wien empfahl, analog zu den Schäden an den Sitzgelegenheiten, besonderes Augenmerk auf jene Mängel des Holzbelages zu legen, von denen eine etwaige Verletzungsgefahr ausgehen könnte und deren umgehende Behebung zu veranlassen. Zu prüfen wäre, ob die Schäden von der ausführenden Firma im Rahmen der Gewährleistung zu sanieren sind. Hinsichtlich der Holzbänke ist auf den oben genannten Bericht des Stadtrechnungshofes Wien hinzuweisen.

Besonderes Augenmerk wäre auf jene Mängel des Holzbelages der Wientalterrasse im Bereich zwischen der Spengergasse und der Redergasse zu legen, von denen eine etwaige Verletzungsgefahr ausgehen könnte. Deren Behebung wäre zu veranlassen. Zu prüfen wäre, ob die Schäden von der ausführenden Firma im Rahmen der Gewährleistung zu sanieren sind (s. Pkt. 15.1).

Die Magistratsabteilung 29 behebt Schäden am Holzbelag, welche eine Verletzungsgefahr bergen, zeitnah. Im Bewusstsein der Charakteristik des Holzbohlenbelages hat die Magistratsabteilung 29 das Kontrollintervall verdichtet. Die Auftragnehmerin wurde zur Behebung von Mängeln im Rahmen der Gewährleistung aufgefordert.

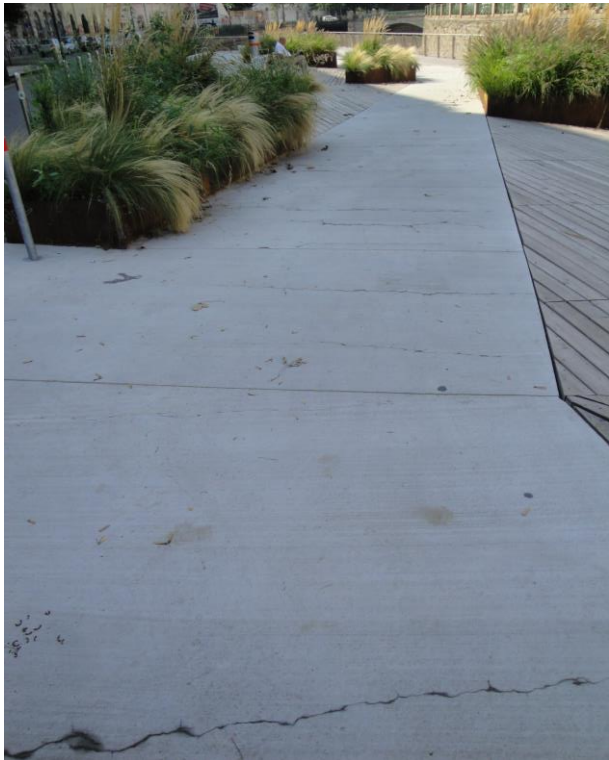
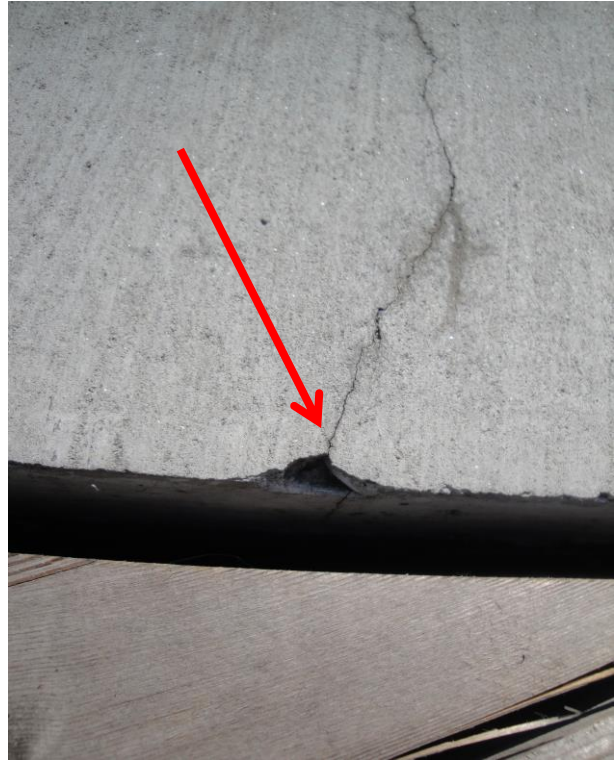
Abbildungen 6 und 7: Risse in den Betonfeldern

Im September 2016 stellte der Stadtrechnungshof Wien fest, dass die Betonfelder auffallend viele Risse aufwiesen, die bei einer Besichtigung im Frühjahr 2016 noch nicht vorhanden waren. Obwohl die Betonfelder des Gehweges lediglich eine Größe von rd. 2 m x 1,50 m, eine Dicke von rd. 10 cm aufwiesen und die Fugen dazwischen mit elastischem Material vergossen waren, überzogen Risse diese Felder. Diese reichten auch in die tiefer gelegene Unterkonstruktion (s. Abb. 6 und Abb. 7).

Der Stadtrechnungshof Wien empfahl daher der Magistratsabteilung 29, die Abklärung der Ursache der Risse in den Betonfeldern sowie die Veranlassung der Behebung der Mängel innerhalb der Gewährleistungsfrist zu prüfen.

Im Zuge der Begehung wurden Risse in den Betonfeldern auf den Gehwegen der Wientalterrasse im Bereich zwischen der Spengergasse und der Redergasse festgestellt. Es wurde daher die Abklärung der Ursache der Risse in den Betonfeldern sowie die Behebung der Mängel innerhalb der Gewährleistungsfrist empfohlen (s. Pkt. 15.2).

Die Auftragnehmerin wurde aufgefordert, eine Stellungnahme abzugeben bzw. zur Behebung des aufgezeigten Mangels im Rahmen der Gewährleistung aufgefordert.

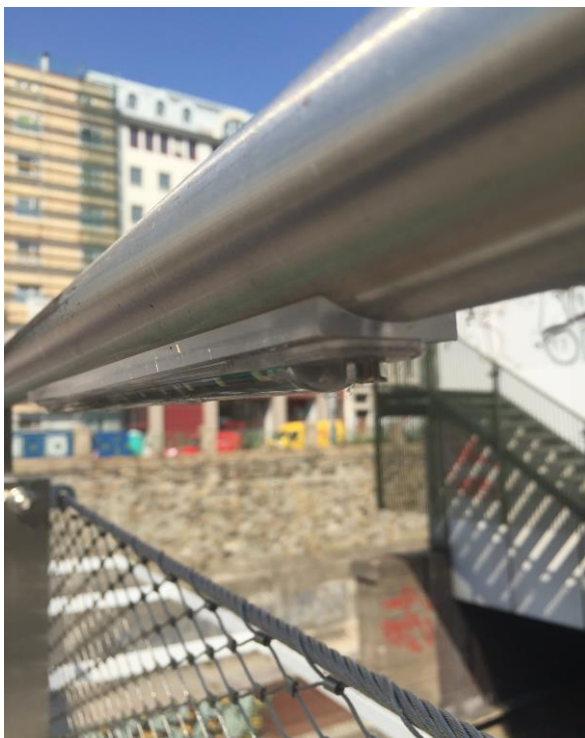
Abbildung 8: Beleuchtung entlang der Absturzsicherung an der Brücke

Im Zuge der Begehung der Wientalterrasse im Bereich zwischen der Spengergasse und der Redergasse wurde festgestellt, dass sich die Abdeckungen der in den Handläufen montierten LED-Beleuchtungskörper von den Holmen lösten bzw. durchgebogen waren. Es wurde daher die Abklärung dieser Ursache sowie zu prüfen, ob die Behebung der Mängel von der ausführenden Firma im Rahmen der Gewährleistungsfrist durchzuführen ist (s. Pkt. 15.3).

Der Stadtrechnungshof Wien empfahl daher der Magistratsabteilung 33, die Abklärung dieser Ursache sowie zu prüfen, ob die Behebung der Mängel von der ausführenden Firma im Rahmen der Gewährleistungsfrist durchzuführen ist.
