STADTRECHNUNGSHOF WIEN

StRH V - 8/16

MA 34 und Wiener Linien GmbH & Co KG,
Prüfung der Maßnahmen zur Erhaltung der
Standesicherheit und Gebrauchstauglichkeit von
Bauwerken, Museum - Teil 2; Nachprüfung

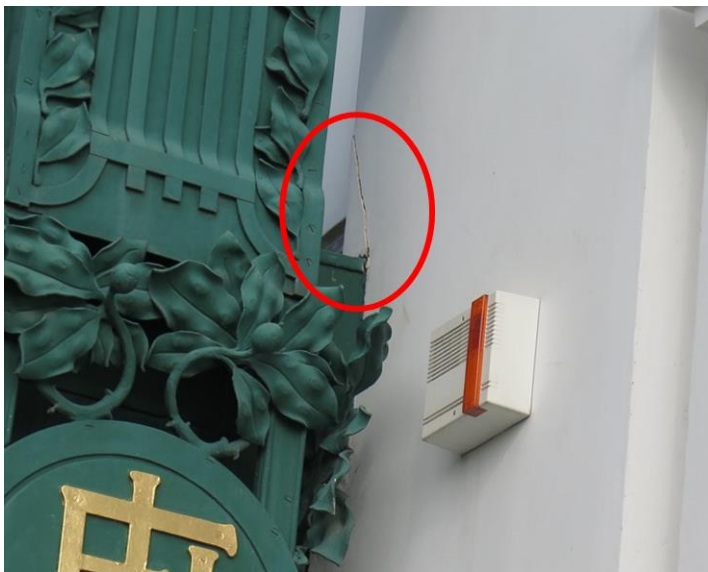
Außerdem wurde in einem Bereich des Anschlusses der Vorfahrt an das Gebäude ein Riss im Verputz vorgefunden (s. Abb. 4).

Abbildung 4: Riss im Verputz

4.3.2 Der Stadtrechnungshof Wien empfahl noch im Verlauf der Begehung, die Behebung der Mängel bei den dafür zuständigen Firmen im Rahmen ihrer Gewährleistungsverpflichtung zu veranlassen.

Die Behebung der bei der Begehung des Hofpavillons durch den Stadtrechnungshof Wien vorgefundenen Mängel wäre bei den zuständigen Firmen im Rahmen ihrer Gewährleistungsverpflichtung zu veranlassen (s. Pkt. 4.3.2).
