## STADTRECHNUNGSHOF WIEN

StRH V - StW-WW - 3/15

Unternehmung Stadt Wien - Wiener Wohnen,  
Sicherheitstechnische Prüfung hinsichtlich der Ableitung  
von Abgasen in städtischen Wohnhäusern

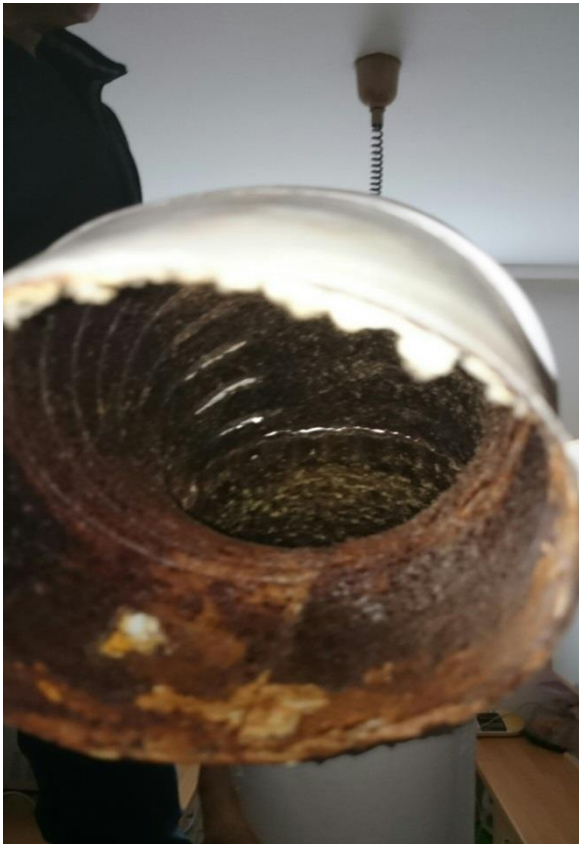
8.2.3 An den Abgassammler Nr. 24 mit drei Anschlüssen für Gasfeuerstätten, war an einem Anschluss eine Gasfeuerstätte angeschlossen (Erdgeschoß); die Wohnungen im ersten und zweiten Stock wurden fernwärmeversorgt und verfügten daher über keinen Anschluss an den Abgassammler. Die Überprüfung mit der Inspektionskamera zeigte, dass der Kondenswasserfang sowie der abgasdichte Verschluss zum Putztürchen im Keller fehlten und die ungenutzten Anschlüsse der fernwärmeversorgten Wohnungen nicht fachgerecht (abgasdicht) verschlossen wurden. Die Einmündung im ersten Stock wurde mit Montageschaum verschlossen und die Einmündung im zweiten Stock war nur mit zerknülltem Papier verschlossen und wohnungsseitig lediglich übermalt worden. Die genutzte Einmündung im Erdgeschoß ließ bauliche Mängel erkennen. Die Überprüfung der Wohnung ergab weiters, dass auch das von der Gasfeuerstätte zu der Einmündung führende Abgasrohr durchgerostet war (s. Abb. 1) und somit die Abgase der Gasfeuerstätte in die Wohnung austreten konnten. Der zuständige Rauchfangkehrerbetrieb sprach dem Mietenden aus Sicherheitsgründen ein Heizverbot aus.

Abbildung 1: Durchgerostetes Abgasrohr

Der Abgassammler Nr. 24 konnte keiner Belastungsüberprüfung unterzogen werden, da nur eine Wohnung an den Abgassammler angeschlossen war. Die im Erdgeschoß angeschlossene Gasfeuerstätte wurde daher einer Luftzahlmessung unterzogen, welche zu einem positiven Messergebnis führte.

Im Rahmen der Überprüfungen der Abgassammler in den Objekten A und B empfahl der Stadtrechnungshof Wien die dringende Instandsetzung der vorgefundenen Mängel.

Die in einzelnen Objekten festgestellten baulichen Mängel an Abgassammlern wären dringend instand zu setzen (s. Pkt. 8.3.4).
