STADTRECHNUNGSHOF WIEN

StRH V - 6/16

MA 31, Sicherheitstechnische Vorschriften und Meldungen
für Koordinierungsmaßnahmen bei Aufgrabungen

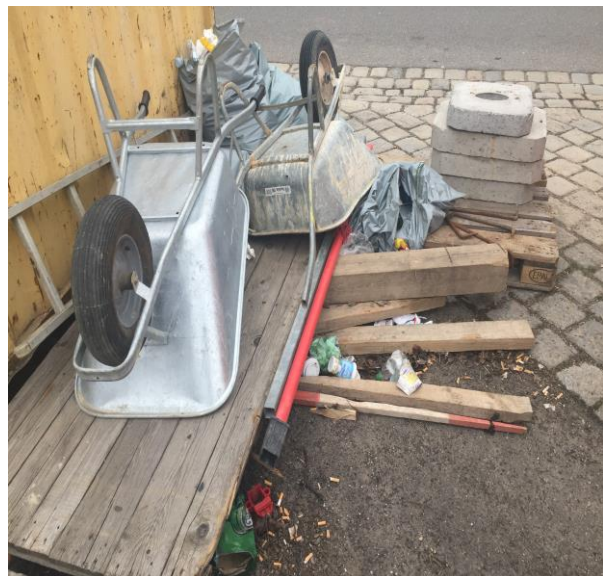
Abbildungen 1 und 2: Im Sinn der ÖNORM V 2104 mangelhaft gesicherte Lagerungen

Die Bauarbeiten in der Anton-Haidl-Gasse und der Schaukalgasse waren zum Zeitpunkt der Begehungen durch den Stadtrechnungshof Wien im März und April 2016 noch im Gange. In der Josef-Redl-Gasse waren die Bauarbeiten bis auf die Baustellenräumung abgeschlossen. Diverse Werkzeug- und Materiallagerungen wurden dort einerseits in einem ordnungsgemäß abgeäunten Bereich, andererseits aber auch außerhalb dieses Bereiches vorgefunden (s. Abb. 1 und Abb. 2). Zweitere waren als mangelhaft anzusehen, da sie beispielsweise für Blinde bzw. sehbehinderte Personen Stolperfallen darstellten. Daher wären Absperrvorrichtungen aus Latten oder Drahtgitter, welche den gesamten Baustellen- bzw. Gefahrenbereich umschließen und standfest sind, zu errichten gewesen.

Die bei Begehungen diverser Baustellen festgestellten und im Pkt. 7 dieses Berichtes angeführten Sicherheitsmängel wurden vom Stadtrechnungshof Wien jeweils unverzüglich der Magistratsabteilung 31 mitgeteilt. Diese veranlasste sodann umgehend die Beseitigung der Sicherheitsmängel.
