## STADTRECHNUNGSHOF WIEN

StRH V - 3/16

Friedhöfe Wien GmbH, Sicherheitstechnische

Prüfung des Baumbestandes in Friedhöfen;

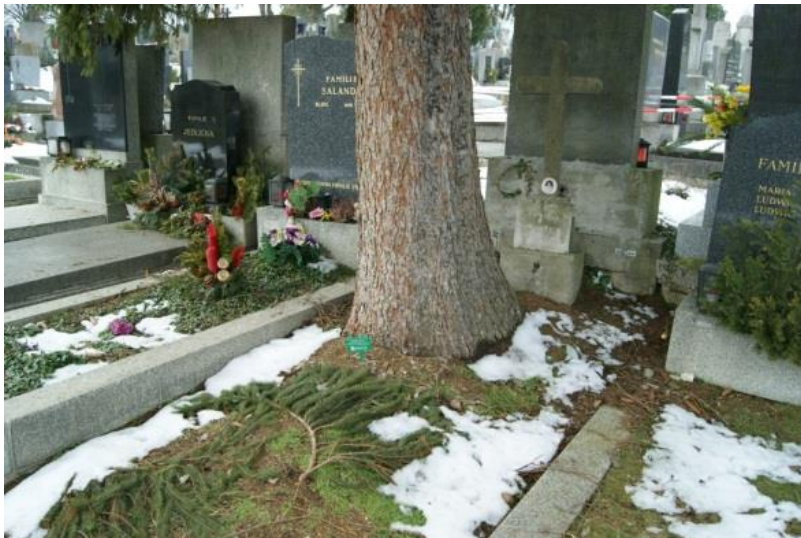
Durch den Druck von Baumstämmen und Wurzeln wurden die baulichen Anlagen von Grabstellen (Betonfundament, Grabeinfassung, Sockel und Grabstein) beschädigt und die Standsicherheit von Grabsteinen gefährdet.

Weiters bestanden Bäume, deren Wurzeln sich über mehrere Grabstellen ausbreiteten. Somit waren auch in angrenzenden Grabstellen Beisetzungen z.T. nicht möglich, da beim Ausheben eines mit Wurzeln durchwachsenen Grabes eine Beeinträchtigung der Standsicherheit des betroffenen Baumes resultieren kann (s. Abb. 1).

Abbildung 1: Baumwuchs verhindert Beisetzungen auch bei angrenzenden Grabstellen
