STADTRECHNUNGSHOF WIEN

Wiener Linien GmbH & Co KG, Prüfung von Brandrauch-
absauganlagen im Bereich der Wiener U-Bahn;

Nachprüfung

Tätigkeitsbericht 2014

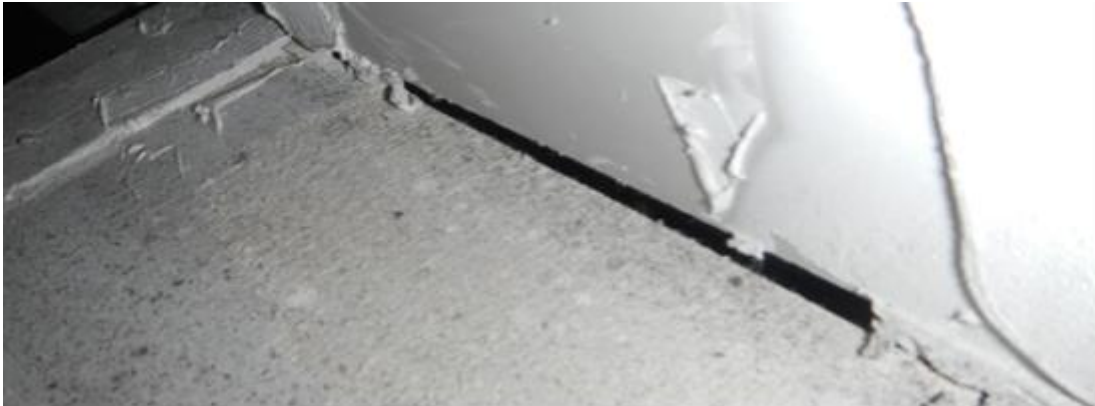
An mehreren Stellen wurden offene Spalten (s. Abb. 1 und Abb. 2) zwischen den einzelnen Platten vorgefunden, durch die die vollständige Umhüllung unterbrochen war.

Abbildung 1: Offener Spalt im Bereich der Umhüllung der Aluminium-Stromschiene

Die Wiener Linien sagten noch vor Ort die umgehende Behebung der vorgefundenen Mängel zu.

Der Stadtrechnungshof Wien empfahl den Wiener Linien, sich von der ordnungsgemäßen Ausführung der Umhüllung der Aluminium-Stromschienen mit brandbeständigen Platten zu überzeugen, etwaige Mängel zu dokumentieren und diese in weiterer Folge einer umgehenden Sanierung zuzuführen.

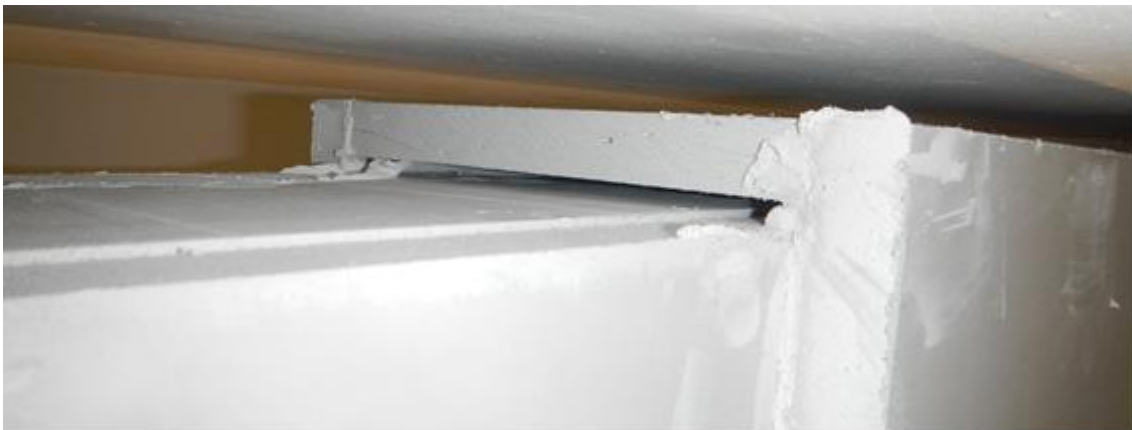
Abbildung 2: Offener Spalt im Bereich der Umhüllung der Aluminium-Stromschiene
