StRH V - 28-2/15

MA 28, Sicherheitstechnische Prüfung von Passagen;

Nachprüfung

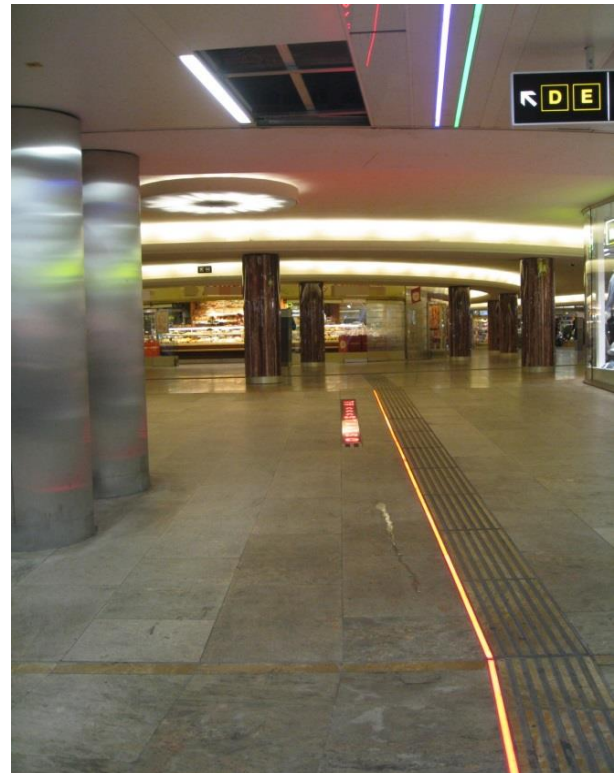
Abbildungen 3 und 4: Deckenuntersicht und abgesperrter Bereich unterhalb des Wasserschadens im September 2014 und die geöffnete Deckenuntersicht im März 2015

3.4 Der Stadtrechnungshof Wien führte in der Opernpassage im September 2014 unmittelbar nach Bekanntwerden eines Wasserschadens entlang der Bauwerksfuge (s. Abb. 3) sowie im Zuge der gegenständlichen Nachprüfung im März 2015 (s. Abb. 4) Begehungen u.a. mit einem Vertreter der Magistratsabteilung 28 durch. Dabei zeigte sich u.a., dass die Deckenuntersichten in beiden Bereichen nach wie vor geöffnet waren. Durch die von der Magistratsabteilung 29 im Jahr 2012 gesetzten Maßnahmen konnte eine zufriedenstellende Abdichtung der Bauwerksfuge nicht erreicht werden, da zwischenzeitlich neuerliche Wassereintritte bei Starkregenereignissen auftraten.

Um sicherstellen zu können, dass die Wartungen und Reinigungen der Tropftassen regelmäßig und im erforderlichen Ausmaß durchgeführt werden, empfahl der Stadtrechnungshof Wien einen entsprechenden Wartungsplan zu erstellen.

Sollten die im Jahr 2015 gesetzten Maßnahmen (Verbindung der Tropftassen und Anschluss dieser an den Kanal) die Wasserschäden auch bei regelmäßiger Wartung der Tropftassen nicht hintanhaltend, empfahl der Stadtrechnungshof Wien in Abstimmung mit der Magistratsabteilung 29 weitere Maßnahmen zur Abdichtung der Tragwerkskonstruktion zu setzen.

Um sicherstellen zu können, dass die Wartungen und Reinigungen der Tropftassen in der Opernpassage regelmäßig und im erforderlichen Ausmaß durchgeführt werden, wäre ein entsprechender Wartungsplan zu erstellen (s. Pkt. 3.4).

Sollten die hergestellten Verbindungen der Tropfassen und deren Anschluss an den Kanal die Wasserschäden nicht hintanhaltend, wären Überlegungen in Abstimmung mit der Magistratsabteilung 29 über eine geeignete Art der Abdichtung der Tragwerkskonstruktion der Opernpassage anzustellen (s. Pkt. 3.4).

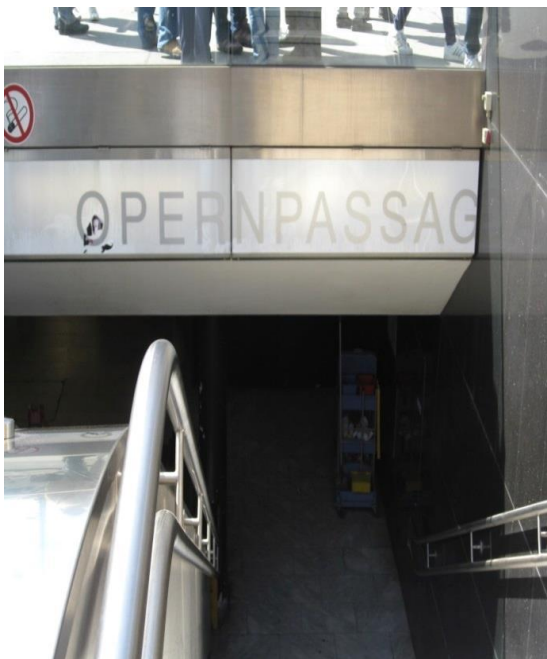
Abbildungen 5 und 6: Beschriftung im Jahr 2012 und im Jahr 2015

3.5 Beim Ortsaugenschein wurde festgestellt, dass die Empfehlung des Stadtrechnungshofes Wien, Maßnahmen zur Information der Passantinnen bzw. Passanten über die Kunstinstallation "OPERNPASSAG" zu ergreifen, um den laufenden Beschwerden über den vermeintlich fehlenden Buchstaben am Ende dieses Schriftzugs entgegenzuwirken, insofern umgesetzt wurde, als im Zuge der baulichen Umsetzung des Projektes "Kulturpassage Karlsplatz" ein durchgängiges Wegeleitsystem geschaffen und der missverständliche Schriftzug entfernt wurde (s. Abb. 5 und Abb. 6).

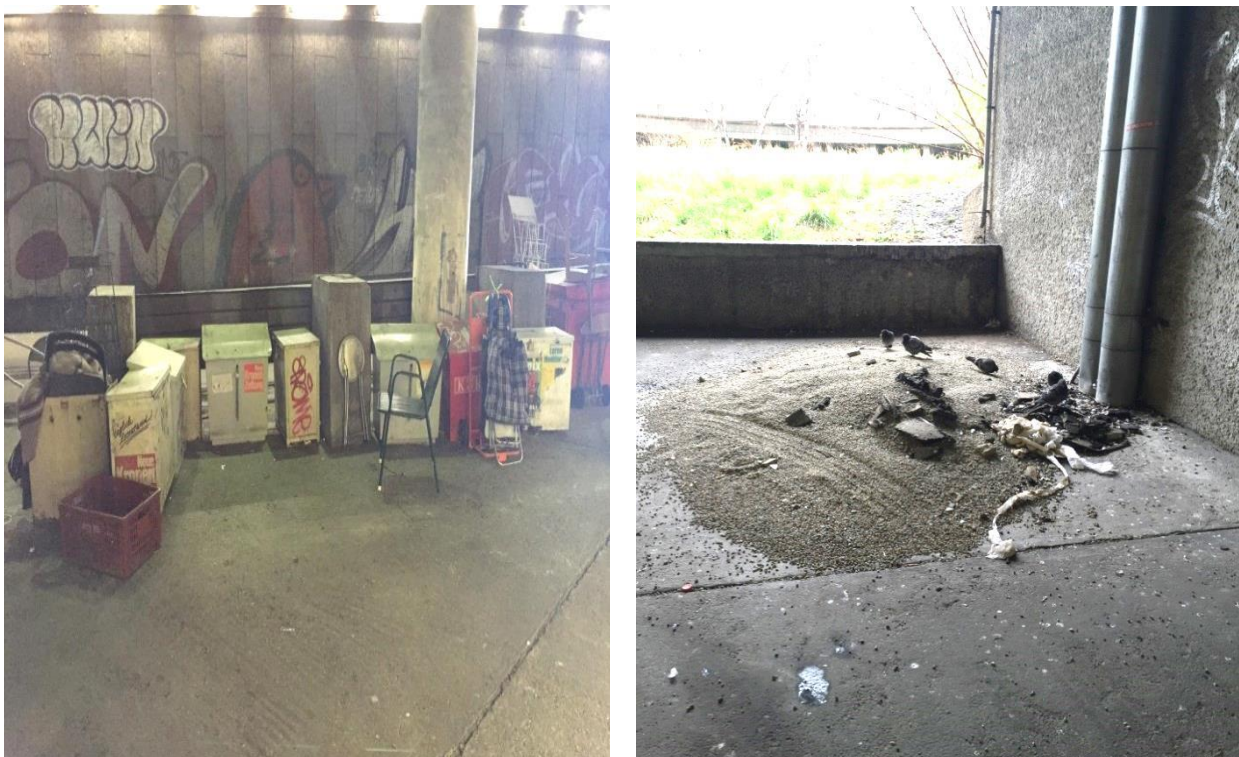
Abbildungen 8 und 9: Mobiliar, Aufbewahrungsbehältnisse für Zeitungen, Unrat sowie Streusplitt

4.3 Im Zuge der Begehung wurden in zwei allgemein zugänglichen und einsehbaren Bereichen auch eine Ansammlung von Mobiliar, Aufbewahrungsbehältnissen für Zei-

tungen, Zeitungsständer, Kartons sowie eine Lagerung von Streusplitt und diverser Unrat vorgefunden (s. Abb. 8 und Abb. 9). Des Weiteren fanden sich an mehreren Stellen starke Verschmutzungen durch Taubenkot. Aufgrund dieser Umstände entstand ein desolater und verwaarloster Gesamteindruck von einsehbaren Bereichen des Verkehrsbaues Schottentor.

Es wurde empfohlen, die Ansammlung von Mobiliar, Aufbewahrungsbehältnissen für Zeitungen, Zeitungsständer und Kartons hintanzuhalten sowie den Unrat entfernen zu lassen.

Die Ansammlung von Mobiliar, Aufbewahrungsbehältnissen für Zeitungen, Zeitungsständer und Kartons im Verkehrsbauwerk Schottentor wäre hintanzuhalten sowie der Unrat zu entfernen (s. Pkt. 4.3).

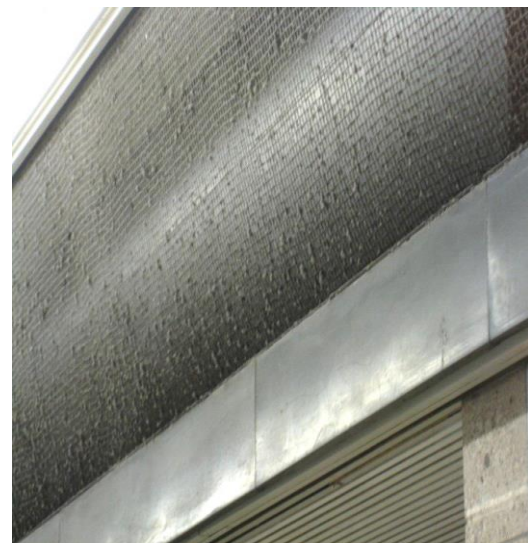
Abbildungen 10 und 11: Stark verschmutztes Taubennetz als Wandabschluss zur Decke

4.4 Weiters war oberhalb eines von Fußgängerinnen bzw. Fußgängern stark frequentierten Bereiches, entlang von Geschäften, Auslagen u.ä. nahe der Geschoßdecke ein stark verschmutztes Taubennetz anzutreffen (s. Abb. 10 und Abb. 11).

Aufgrund der starken Verschmutzung des Taubennetzes, dem davon ausgehenden Brandrisiko und dem nicht bekannten Brandverhalten des Taubennetzes an sich empfahl der Stadtrechnungshof Wien, eine Reinigung vorzunehmen bzw. dieses gegebenenfalls durch ein geeignetes und den Brandschutzanforderungen entsprechendes Netz zu erneuern.
