STADTRECHNUNGSHOF WIEN

StRH V - GU 1-2/15

Aktiengesellschaft der Wiener Lokalbahnen,

Sicherheit bei Eisenbahnkreuzungen

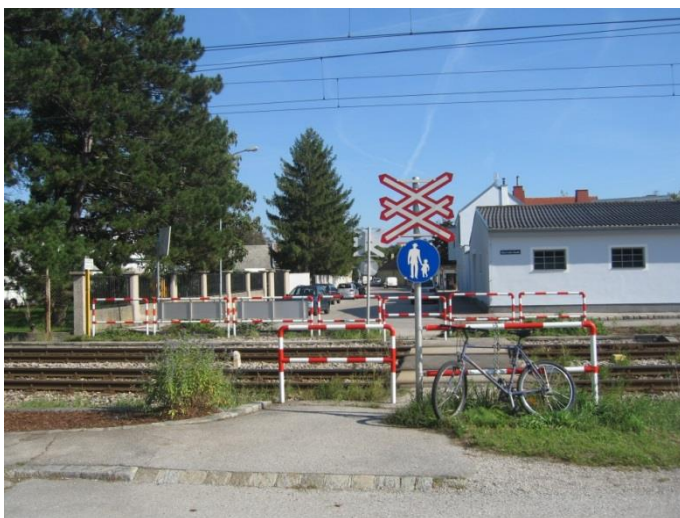
3.8 Die technisch nicht gesicherte Eisenbahnkreuzung Traiskirchen, Gürtelstraße (Bahn-km: 21,605), diente Fußgängerinnen bzw. Fußgängern zum Überqueren der Gleise. Die Sicherung erfolgte durch Gewährleisten des erforderlichen Sichtraumes. Die Beschilderung umfasste auf beiden Seiten der Bahn ein doppeltes Andreaskreuz und das Gebotszeichen *Fußweg*. Rot-weiß markierte Bügelsteher dienten als Umlaufsperrung, um die Annäherungsgeschwindigkeit der Fußgängerinnen bzw. Fußgänger zu reduzieren und die Aufmerksamkeit auf sich möglicherweise nähernde Personenzüge zu erhöhen.

Abbildung 1: Eisenbahnkreuzung Traiskirchen, Gürtelstraße (Bahn-km: 21,605), mit Sicherung durch Gewährleisten des erforderlichen Sichtraumes

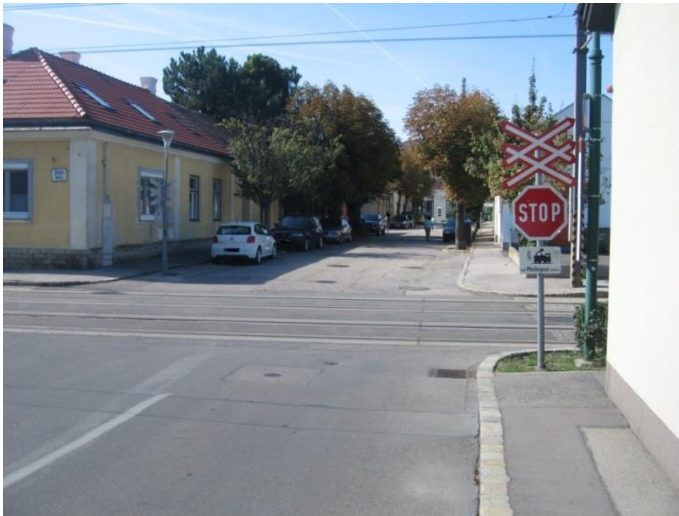
3.9 Die Eisenbahnkreuzung Guntramsdorf, Raiffeisengasse (Bahn-km: 17,344), war technisch nicht gesichert. Die Sicherung erfolgte durch Abgabe akustischer Signale vom Schienenfahrzeug aus. Die Beschilderung bestand auf beiden Seiten der Bahn aus einem doppelten Andreaskreuz und dem Vorrangzeichen *Halt* mit der Zusatztafel *auf Pfeifsignal achten*.

Abbildung 2: Eisenbahnkreuzung Guntramsdorf, Raiffeisengasse (Bahn-km: 17,344), mit Sicherung durch Abgabe akustischer Signale vom Schienenfahrzeug aus

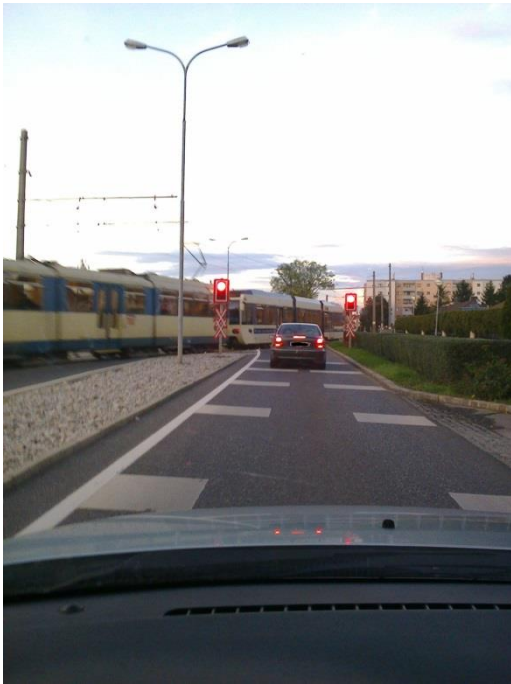
3.10 Die Abb. 3 zeigt die Eisenbahnkreuzung Traiskirchen, Hauptstraße B 17 (Bahn-km: 20,090), mit Lichtzeichen. Als Einrichtung zur Abgabe von Lichtzeichen dienten zwei übereinander angeordnete kreisrunde Signalgeber mit schwarzem Hintergrund. Der schwarze Hintergrund war innen mit einer weißen und außen mit einer roten Umrandung versehen. In der Grundstellung zeigten die Signalgeber kein Licht. Mit Beginn des Anhaltegebotes zeigten die Signalgeber vier Sekunden lang gelbes Dauerlicht und anschließend bis zum Ausschalten der Lichtzeichen rotes Dauerlicht.

Abbildung 3: Eisenbahnkreuzung Traiskirchen, Hauptstraße B 17 (Bahn-km: 20,090), mit Sicherung durch Lichtzeichen

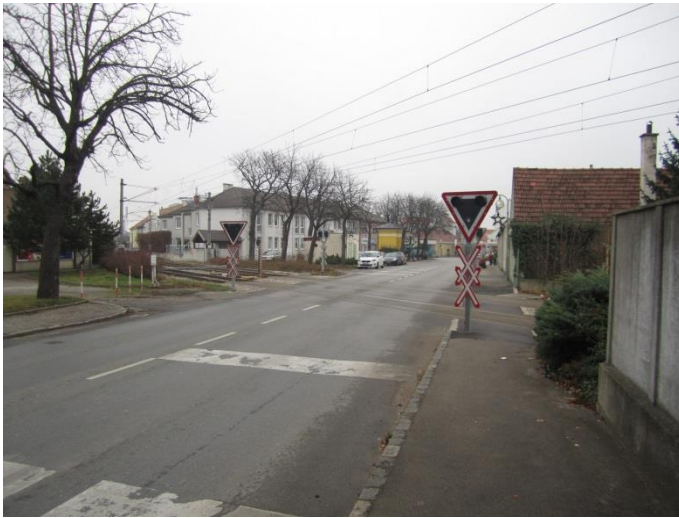
3.11 Sicherungsanlagen älterer Bauart verfügten als Lichtzeichen an den Eisenbahnkreuzungen der Aktiengesellschaft der Wiener Lokalbahnen anstelle von Dauerlicht über Blinklicht. So waren zum Zeitpunkt der Prüfung durch den Stadtrechnungshof Wien auf der Eisenbahnkreuzung Traiskirchen, Pfaffstättner Straße (Bahn-km: 21,521), noch rote Wechselblinker auf dreieckigem Hintergrund im Einsatz (s. Abb. 4).

Abbildung 4: Eisenbahnkreuzung Traiskirchen, Pfaffstättner Straße (Bahn-km: 21,521), mit Sicherung durch Lichtzeichen

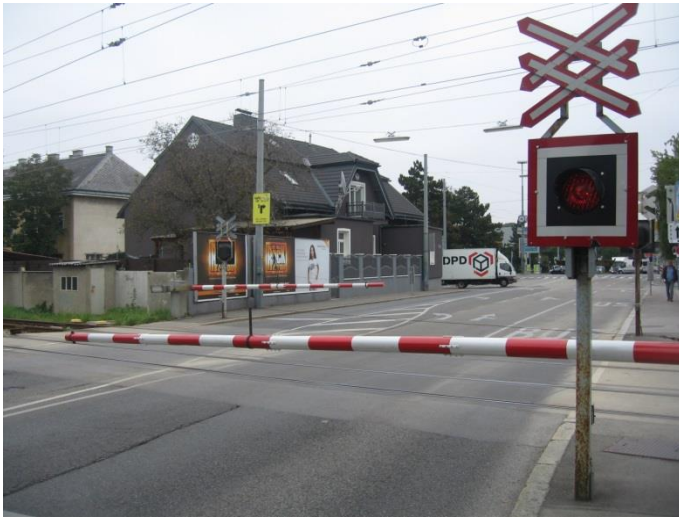
3.12 Die Eisenbahnkreuzung Wien 23, Purkytgasse (Bahn-km: 5,454), war mit Lichtzeichen und Schranken gesichert. Die Lichtzeichen waren als rotes Blinklicht auf quadratischem Hintergrund ausgerüstet. Die Schrankenanlage bestand aus beidseitig der Bahn angebrachten Halbschranken ohne Hängegitter (s. Abb. 5). Die Sicherungsanlage, die aufgrund des eisenbahnrechtlichen Bescheides des damaligen Bundesministeriums für Verkehr und verstaatlichte Unternehmungen mit einem Blinklicht und mit einem Läutewerk auszurüsten war, war bereits im Jahr 1966 genehmigt worden.

Abbildung 5: Eisenbahnkreuzung Wien 23, Purkytgasse (Bahn-km: 5,454), mit Sicherung durch Lichtzeichen mit Schranken

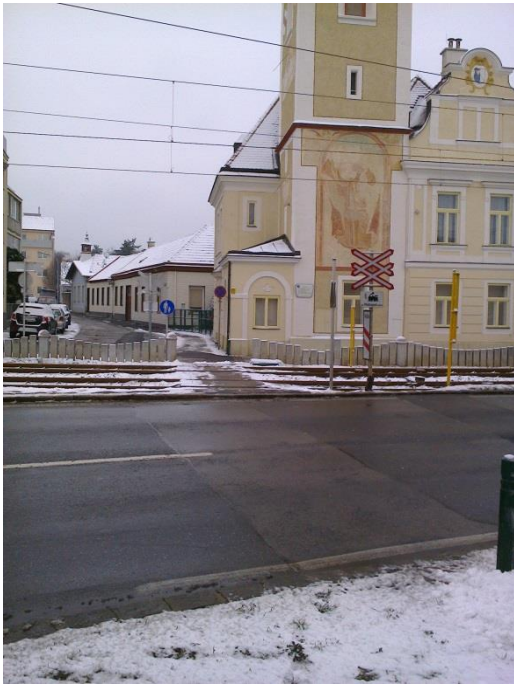
5.1 Der Stadtrechnungshof Wien stellte fest, dass die Eisenbahnkreuzung Wiener Neudorf, Rathausgasse (Bahn-km: 13,170), auf der Seite der Hauptstraße B 17 - *Wiener Neustädterstraße* verkehrstechnisch ungünstig an den angrenzenden Straßenraum angeschlossen ist (s. Abb. 6).

Abbildung 6: Verkehrstechnisch ungünstige Einbindung des Fußweges der Eisenbahnkreuzung Wiener Neudorf, Rathausgasse (Bahn-km: 13,170), an eine stark befahrene Straße

5.3 Der Stadtrechnungshof Wien empfahl der Aktiengesellschaft der Wiener Lokalbahnen, bei den zuständigen Behörden eine Prüfung anzuregen, ob bzw. wie die Benutzbarkeit der Eisenbahnkreuzung Wiener Neudorf, Rathausgasse (Bahn-km: 13,170), für Fußgängerinnen bzw. Fußgänger verbessert werden kann.

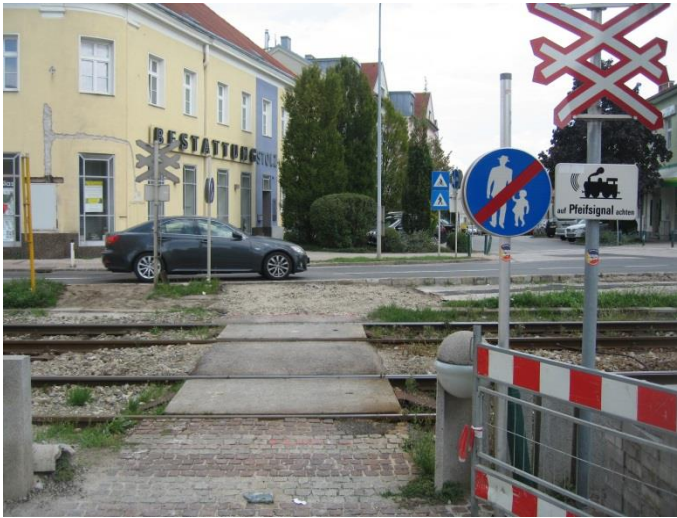
5.2 Fußgängerinnen bzw. Fußgänger stand an der Eisenbahnkreuzung Wiener Neudorf, Rathausgasse (Bahn-km: 13,170), zwischen der Eisenbahntrasse und der Straße nur eine geschotterte Fläche zur Verfügung, von der aus eine sehr stark befahrene Straße ohne Schutzweg überquert werden muss (s. Abb. 7).

Abbildung 7: Verkehrstechnisch ungünstige Einbindung des Fußweges der Eisenbahnkreuzung Wiener Neudorf, Rathausgasse (Bahn-km: 13,170), an eine stark befahrene Straße

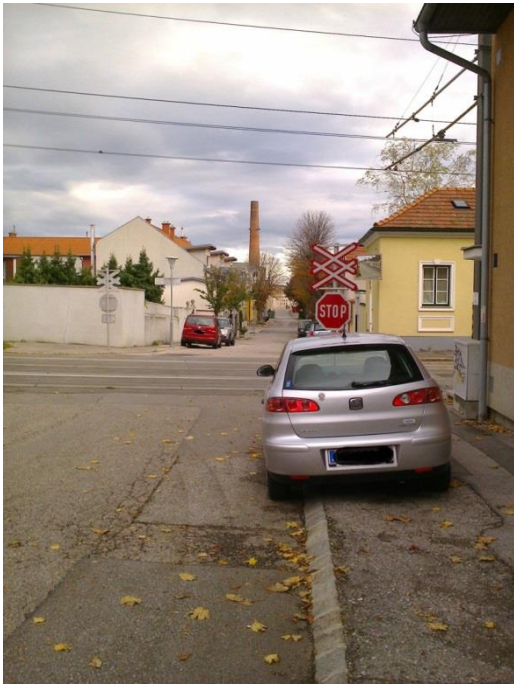
5.4 Der Stadtrechnungshof Wien beobachtete an der Eisenbahnkreuzung Guntramsdorf, Lichteneckergasse (Bahn-km: 17,510), dass parkende Kraftfahrzeuge die für die Eisenbahnkreuzung relevanten Verkehrszeichen teilweise oder zur Gänze verdeckten, wodurch für Verkehrsteilnehmende, die sich der Eisenbahnkreuzung mit ihren Fahrzeugen nähern, die Wahrnehmbarkeit der Eisenbahnkreuzung herabgesetzt wurde (s. Abb. 8 und Abb. 9).

Abbildung 8: Sichtbehindernd parkender Personenkraftwagen vor der Eisenbahnkreuzung Guntramsdorf, Lichteneckergasse (Bahn-km: 17,510)

5.5 Während eine Person mit dem Blickwinkel - wie auf Abb. 8 dargestellt - durch den knapp vor der Eisenbahnkreuzung parkenden Personenkraftwagen nur die Zusatztafel *auf Pfeifsignal achten* der am rechten Fahrbahnrand aufgestellten Verkehrszeichen nicht sehen kann, ist für eine Person mit dem Blickwinkel - wie auf Abb. 8 dargestellt - auch das Andreaskreuz und das Vorschriftszeichen *Halt* durch den abgestellten Kastenwagen nicht erkennbar.

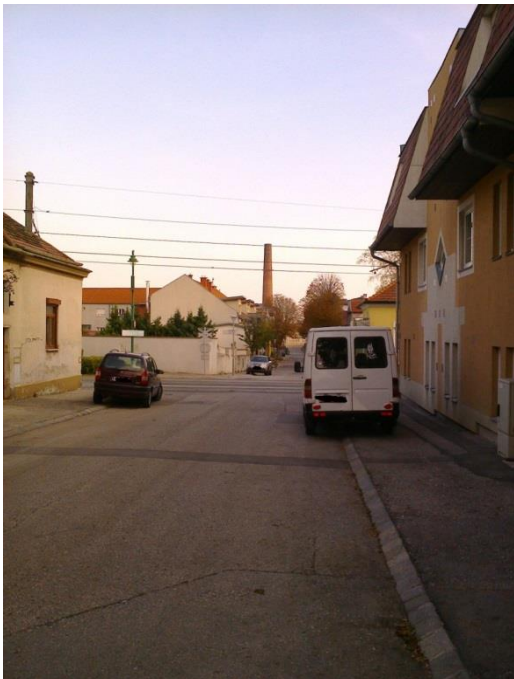
Abbildung 9: Sichtverdeckend parkender Kastenwagen vor der Eisenbahnkreuzung Guntramsdorf, Lichteneckergasse (Bahn-km: 17,510)
