STADTRECHNUNGSHOF WIEN

StRH V - 8/16

MA 34 und Wiener Linien GmbH & Co KG,
Prüfung der Maßnahmen zur Erhaltung der
Standesicherheit und Gebrauchstauglichkeit von
Bauwerken, Museum - Teil 2; Nachprüfung

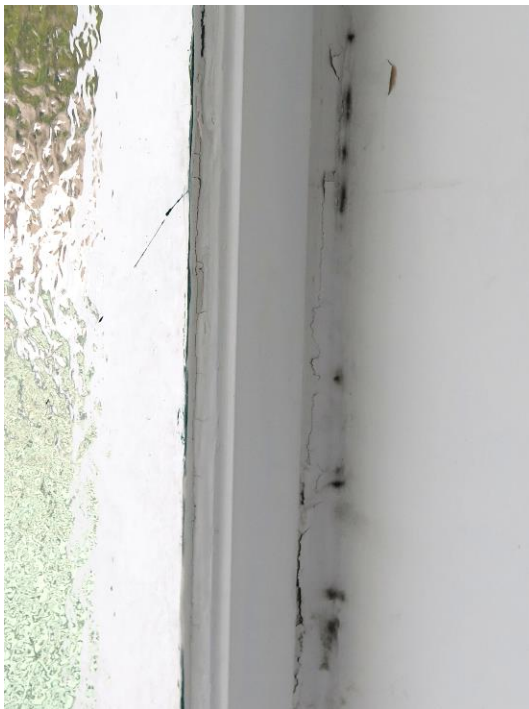
Abbildung 3: Abplatzungen der Beschichtung und Ansätze einer Schimmelbildung

Mängel zeigten sich insofern, als im Innenbereich der westlichen Loggia Kittfasen von Fensterverglasungen brüchig waren und an den Anschlussstellen der Fenster zum Mauerwerk Abplatzungen der Beschichtung und Ansätze einer Schimmelbildung bestanden (s. Abb. 3).

4.3.2 Der Stadtrechnungshof Wien empfahl noch im Verlauf der Begehung, die Behebung der Mängel bei den dafür zuständigen Firmen im Rahmen ihrer Gewährleistungsverpflichtung zu veranlassen.

Die Behebung der bei der Begehung des Hofpavillons durch den Stadtrechnungshof Wien vorgefundenen Mängel wäre bei den zuständigen Firmen im Rahmen ihrer Gewährleistungsverpflichtung zu veranlassen (s. Pkt. 4.3.2).

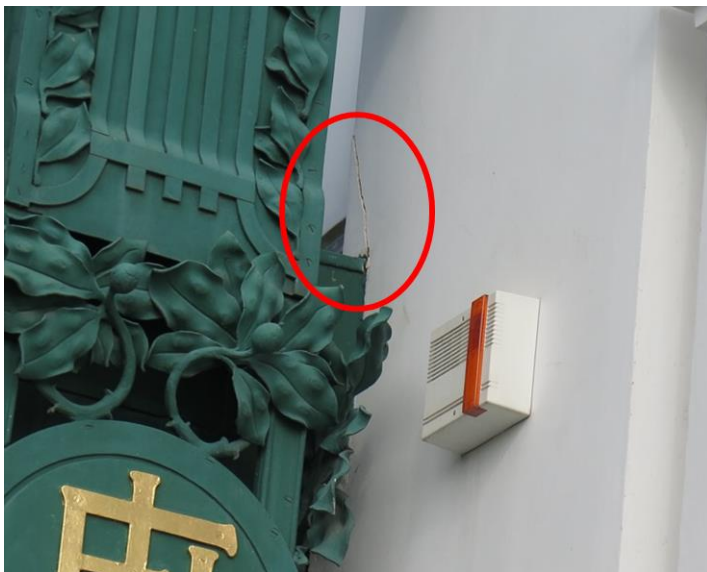
Abbildung 4: Riss im Verputz

Außerdem wurde in einem Bereich des Anschlusses der Vorfahrt an das Gebäude ein Riss im Verputz vorgefunden (s. Abb. 4).
