STADTRECHNUNGSHOF WIEN

StRH V - GU 230-1/15

Sicherheitstechnische Prüfung der Niederspannungs-
anlage, der Elektroinstallationen sowie der Netzersatz-
anlage in der U-Bahn-Station Schottenring;

Nachprüfung

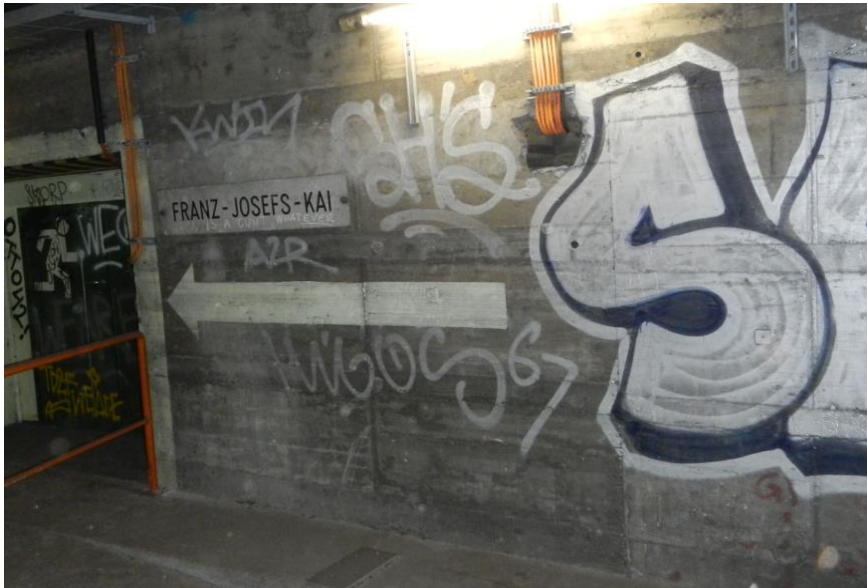
Bei Begehung des sogenannten Verbindungsbereiches zwischen der U4 und U2, in dem sich auch ein Notausstieg befindet, fand der Stadtrechnungshof Wien jedoch erneut zahlreiche Graffiti vor. Diese waren in Form und Farbe derart gestaltet, dass der

Notausgang des Tunnels im Gefahrenfall durchaus zu übersehen gewesen wäre (s. Abb. 1).

Abbildung 1: Graffitis beim Notausgang der U-Bahn im Bereich der Station Schottenring

Der Stadtrechnungshof Wien empfahl, für die rasche Entfernung von Graffitis im Bereich von Notausgängen im Tunnel zu sorgen, damit diese auch klar als solche zu erkennen sind.

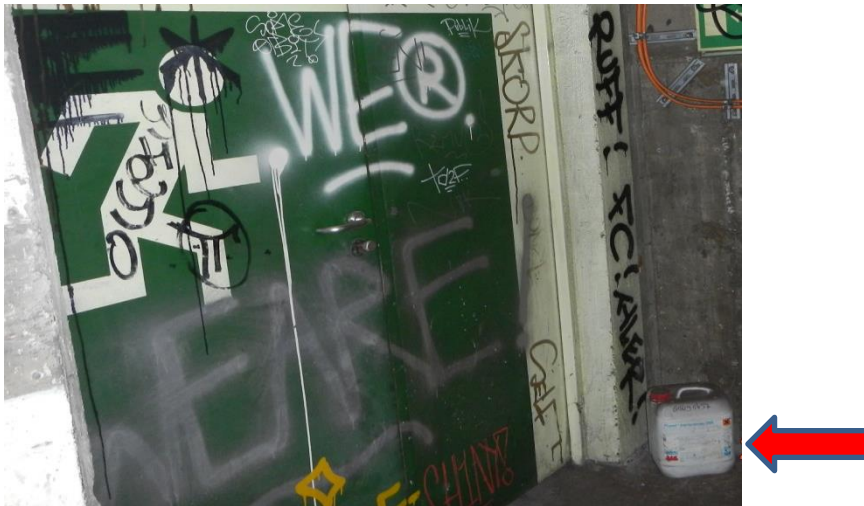
waren. Vereinzelt wurden jedoch neuerlich Lagerungen vorgefunden, wie beispielsweise die Lagerung einer brennbaren Flüssigkeit unmittelbar vor einer Fluchtwegstür im Tunnel (s. Abb. 2) oder Müllablagerungen in den Räumlichkeiten unmittelbar hinter den Fahrscheinautomaten.

Abbildung 2: Lagerung einer brennbaren Flüssigkeit unmittelbar vor einem Notausgang

Der Stadtrechnungshof Wien empfahl noch an Ort und Stelle, die im Tunnel unmittelbar vor einem Notausgang gelagerte, brennbare Flüssigkeit zu entfernen, was von der Wiener Linien GmbH & Co KG zugesagt wurde.

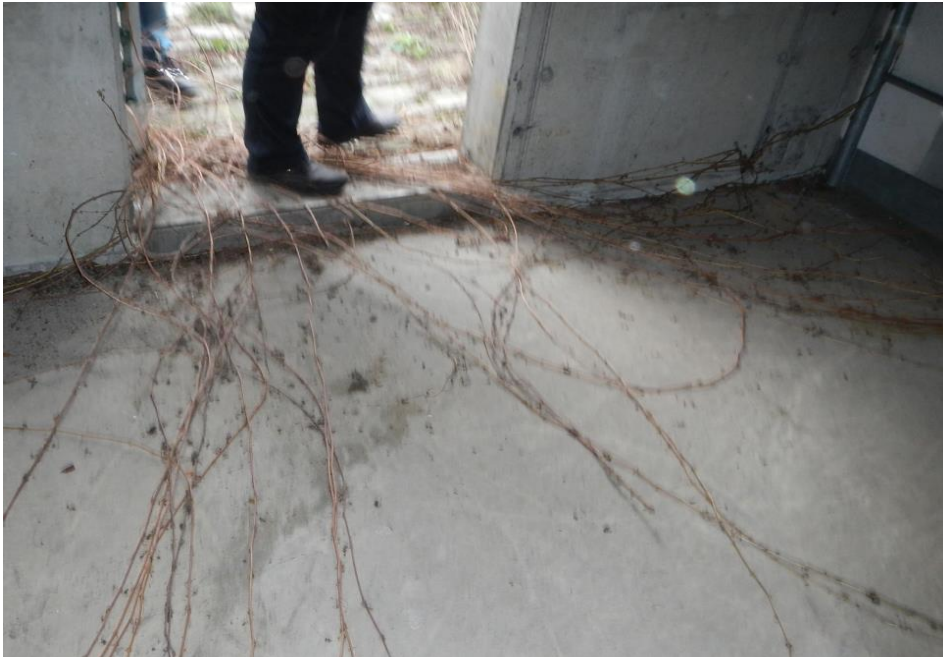
Die Begehungen der Lüftungsbauwerke im Bereich der Station Schottenring durch den Stadtrechnungshof Wien zeigten, dass diese Gebäude mit Pflanzen zugewuchert waren. Die Ausläufer der Pflanzen drangen zum einen zwischen den Lüftungsgittern ins Innere des Gebäudes vor, zum anderen wurzelten sie am Fundament des Gebäudes (s. Abb. 3).

Abbildung 3: Ausläufer von Pflanzen, die in das Innere eines Lüftungsbauwerks vordringen

Der Stadtrechnungshof Wien empfahl, die Lüftungsbauwerke der Station Schottenring, insbesondere deren Inneres, vom Pflanzenbewuchs zu befreien und zu säubern. Es wäre für regelmäßige Inspektionen, Wartungen und Instandhaltungen der Gebäude zu sorgen. Ferner wäre die Mieterin des betreffenden Geschäftslokals in der Station Schottenring anzuhalten, das zugehörige Lüftungsbauwerk widmungskonform zu nutzen und gegebenenfalls eine Reinigung zu veranlassen.

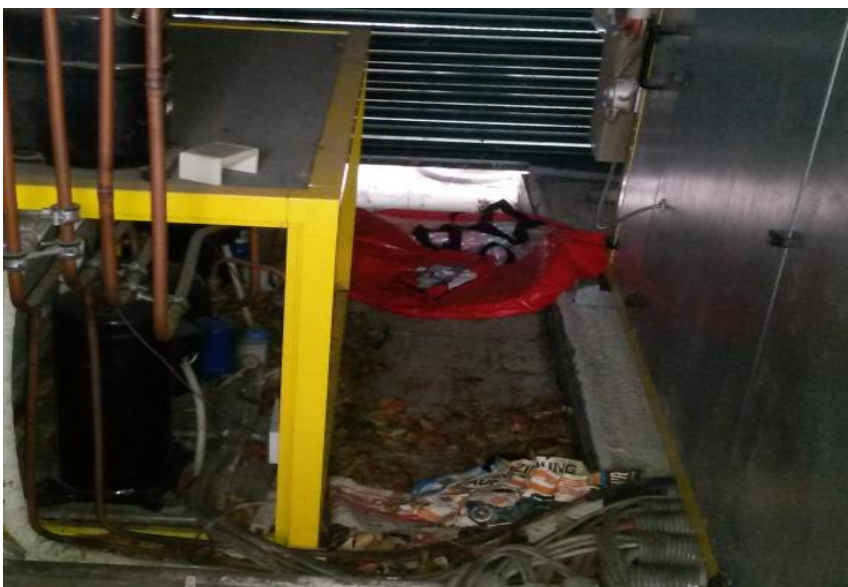
Des Weiteren war das Innere eines Lüftungsbauwerks, welches im Zusammenhang mit einem Geschäftslokal in der Station Schottenring vermietet worden war, im Inneren verschmutzt (s. Abb. 4).

Abbildung 4: Verschmutzung im Lüftungsbauwerk durch eine Mieterin eines Geschäftslokals im Stationsbauwerk Schottenring

Entsprechend den vor Ort vorgefundenen Aufzeichnungen war die in diesem Lüftungsbauwerk vorhandene Lüftungsanlage zuletzt am 13. November 2013 kontrolliert worden. Eine entsprechende Kontrolle sollte - durch die Mieterin - jedoch jährlich stattfinden.
