STADTRECHNUNGSHOF WIEN

StRH V - 9/17

MA 51, Prüfung elektrischer
Anlagen in ausgewählten Objekten

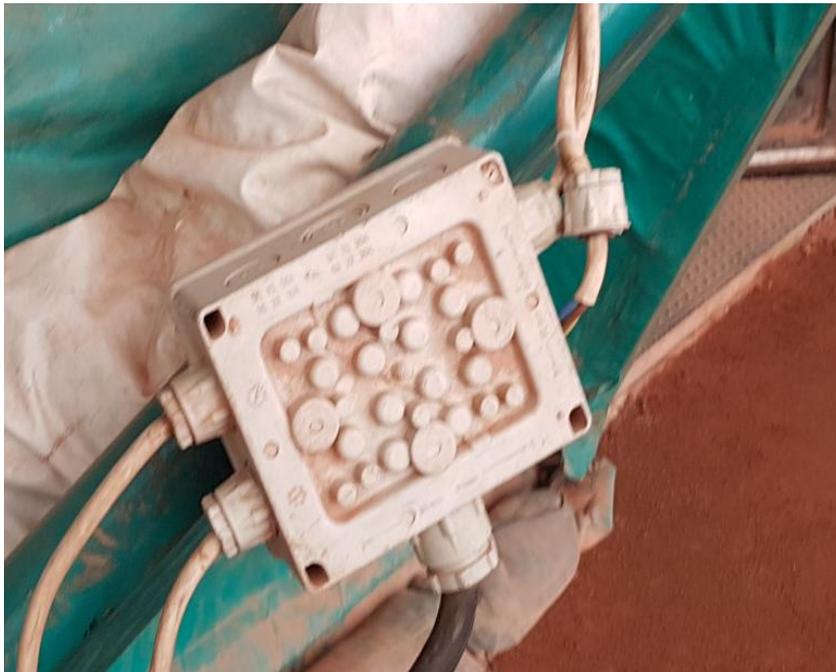
Abbildung 1: Unsachgemäße Montage einer Verteilerdose

4.7.2 Bei Sportanlagen mit Außenbereichen wurden wiederholt unsachgemäße Kabelführungen bzw. Kabelbefestigungen sowie unsachgemäße verwendete Verteilerdosen vorgefunden (s. Abbildung 1 und Abbildung 2).

Der Stadtrechnungshof Wien empfahl der Magistratsabteilung 51, bei den eigenverwalteten Sportanlagen vermehrt auf die ordnungsgemäße Verlegung von Kabeln sowie auf die ordnungsgemäße Montage von Verteilerdosen und Leuchten, insbesondere im Außenbereich, zu achten.

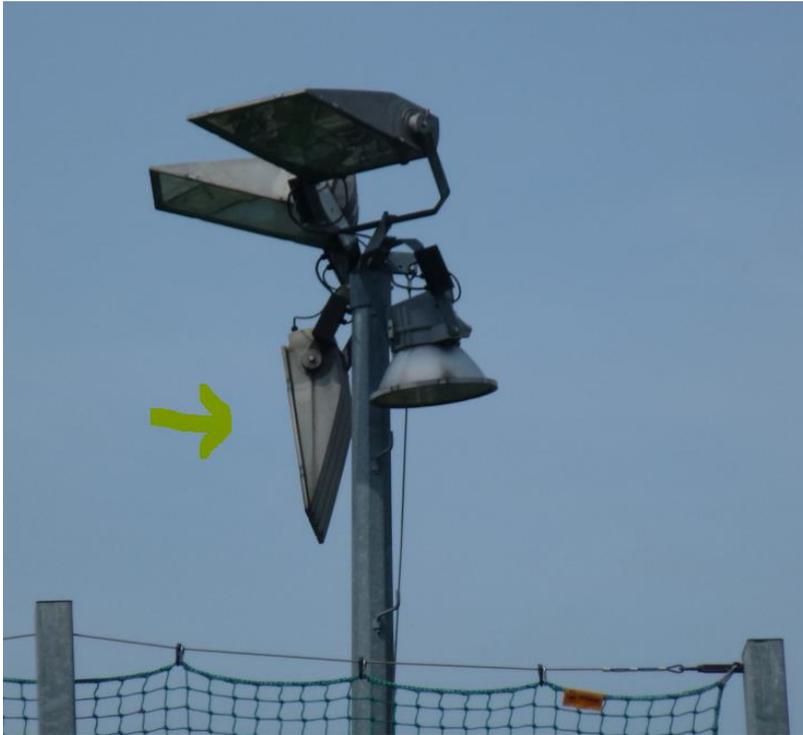
Abbildung 3: Planflächenstrahler, entgegen der Montagevorschrift befestigt (gelber Pfeil)

4.7.7 Die Beleuchtung einer Sportanlage wurde mit modernen Planflächenstrahlern durchgeführt. Einer dieser Planflächenstrahler war jedoch entgegen der Montagevorschrift um 90° verdreht montiert, also vertikal anstelle horizontal (s. Abbildung 3). Somit könnte Wasser in das Innere der Leuchte eindringen und es könnte zu unerwünschten Lichtbelästigungen durch diesen Scheinwerfer kommen.

Der Stadtrechnungshof Wien empfahl, für die bestimmungsgemäße Montage des Planflächenstrahlers zu sorgen. Dies wurde dem Stadtrechnungshof Wien von der Magistratsabteilung 51 noch im Zeitpunkt der Prüfung zugesagt.

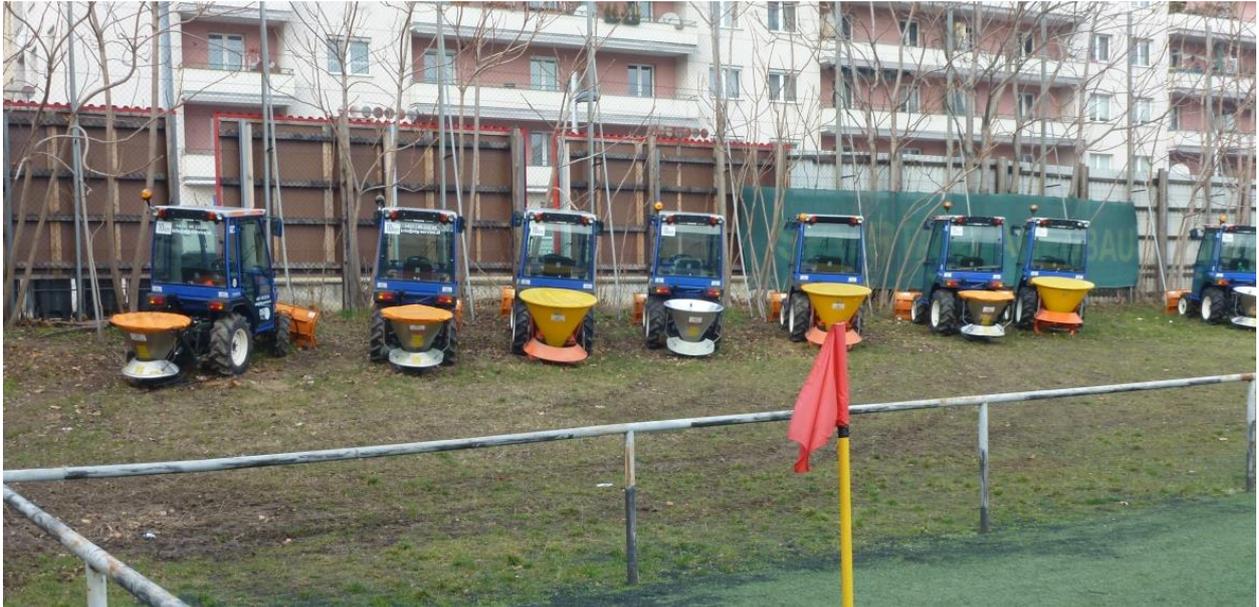
Abbildung 4: In einer Sportanlage abgestellte Fahrzeuge eines privaten Winterdienstes

5.4.1 Bei der Begehung einer Sportanlage im 3. Wiener Gemeindebezirk stellte der Stadtrechnungshof Wien fest, dass auf einem Teil der Sportanlage zahlreiche Fahrzeuge einer privaten Winterdienstfirma abgestellt waren (s. Abbildung 4). Ebenso waren dazugehörige Materialien wie Streusand bzw. Streusalz etc. in einer Holzbaracke sowie darum herum gelagert (s. Abbildung 5). Es gab jedoch keine Genehmigung der Magistratsabteilung 51 zur Unterverpachtung dieser Flächen.

Der Empfehlung des Stadtrechnungshofes Wien zur Entfernung der auf dieser Sportanlage vertragswidrig abgestellten Fahrzeuge sowie der gelagerten Materialien eines privaten Winterdienstes wurde noch im Zeitpunkt der Prüfung Folge geleistet.

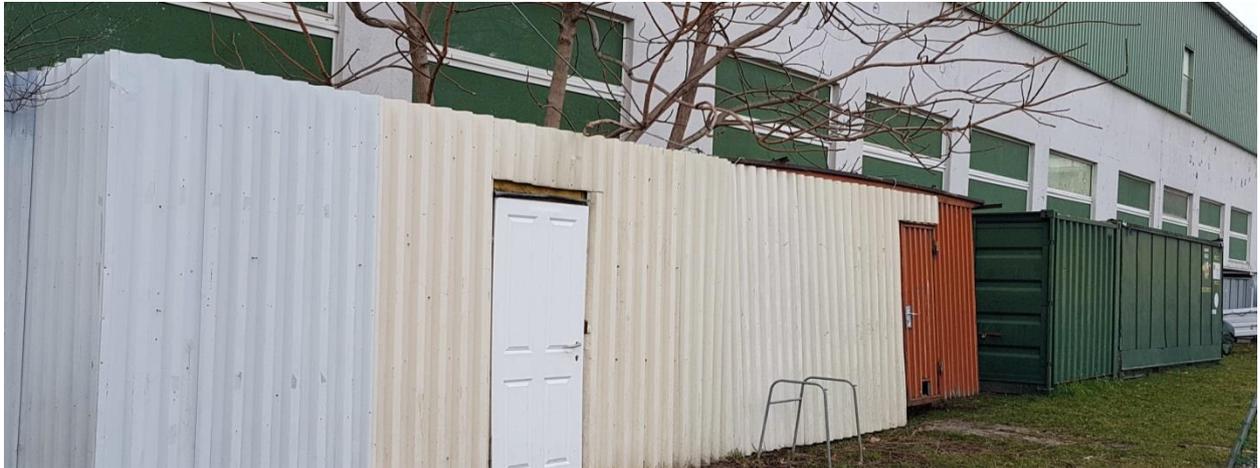
Abbildung 6: Container auf einer Sportanlage

In ebendieser Sportanlage waren auch zahlreiche verschlossene Container ohne Zustimmung der Magistratsabteilung 51 abgestellt worden (s. Abbildung 6).

Zudem wurde daneben auch Gerümpel gelagert.

Sowohl durch diese Lagerungen als auch durch den Spielbetrieb auf der Sportanlage war die Fassade eines benachbarten Gebäudes wiederholt beschädigt worden.

Der Stadtrechnungshof Wien empfahl der Magistratsabteilung 51, dafür Sorge zu tragen, dass der die Sportanlage betreibende Verein die Verpflichtung zum ordnungsgemäßen Betrieb einhält, wozu auch die Unterlassung von Beschädigungen an benachbarten Gebäuden gehört. Beispielsweise könnte dieser Verein dazu angehalten werden, entsprechende Vorkehrungen zu treffen, um künftige Beschädigungen zu vermeiden.
