STADTRECHNUNGSHOF WIEN

StRH V - 15/17

Wiener Linien GmbH & Co KG,
Sicherheit von Fahrzeughebebühnen
für Autobusse

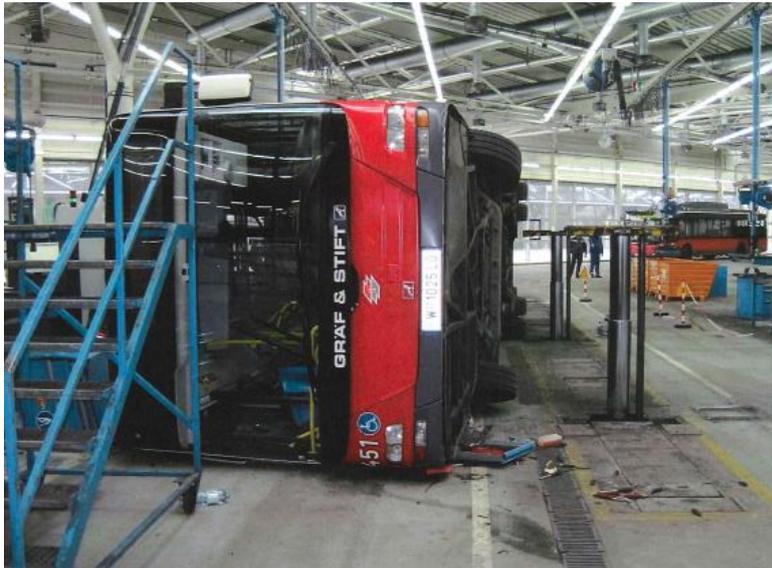
3.1 Die Wiener Linien GmbH & Co KG bestätigte, dass am 11. Jänner 2016 ein zweiachsiger Autobus von einer Hebebühne mit verfahrbaren Hubstempeln in der Busgarage Leopoldau aus einer Höhe von 1,77 m gestürzt war (s. Abbildung 1).

Abbildung 1: Von der Stempelhebebühne gestürzter zweiachsiger Autobus

3.5 Eine akkreditierte Prüfstelle für Maschinen-, Hebe- und Fördertechnik führte am 12. Jänner 2016 eine Prüfung gemäß § 9 AM-VO durch. Eine derartige Prüfung ist nach außerordentlichen Ereignissen an Arbeitsmitteln vorgeschrieben. Die Prüfstelle kam zum Schluss, dass die Ursache für den Lastabsturz ein fehlerhaftes Ansetzen des Autobusses an der Stempelhebebühne war. Anhand der Spuren an der Hinterachse des abgestürzten Autobusses ließ sich rekonstruieren, dass der Autobus vor dem Anheben nicht richtig positioniert worden war. In Längsrichtung war der Autobus zu weit vorne und in seitlicher Richtung zu weit rechts aufgestellt. Dadurch lag die Hinterachse des Autobusses nicht mittig auf der Lastaufnahme der Stempelhebebühne. Die Vorderkante der Lastaufnahme war auf der Rundung vom rechten Flansch der Hinterachse angesetzt worden. Dies hatte zur Folge, dass der Autobus nach vorne abrutschte und dadurch zur Seite kippen konnte.

6.5 Die eingehende Untersuchung der Stabsstelle R21 ergab, dass der Vorfall zumindest drei einander ergänzende Ursachen im Zusammenhang mit der falschen Positionierung des Autobusses auf der Stempelhebebühne hatte:

- Der durch die Programmierung umgesetzte Abstand zwischen den zueinander in horizontaler Richtung beweglichen Hubstempeln der Hebebühne stimmte um 9 cm nicht mit dem Radstand für die gegenständliche Autobustype überein. Dies könnte durch eine falsche Einstellung oder durch eine Messungenauigkeit aufgrund einer Verschmutzung eines Messwertaufnehmers passiert sein. Bei der zweiten baugleichen Stempelhebebühne in der Busgarage Leopoldau wurden keine Abweichungen zwischen den programmierten und den tatsächlich umgesetzten Achsabständen festgestellt.
- Der Autobus war schräg gegenüber der Stempelhebebühne positioniert.
- Vor dem endgültigen Anheben des Autobusses erfolgte trotz entsprechender Vorgaben aus den Arbeitsanweisungen keine Überprüfung der Lastaufnahmemittel auf richtigen Sitz und richtige Positionierung.

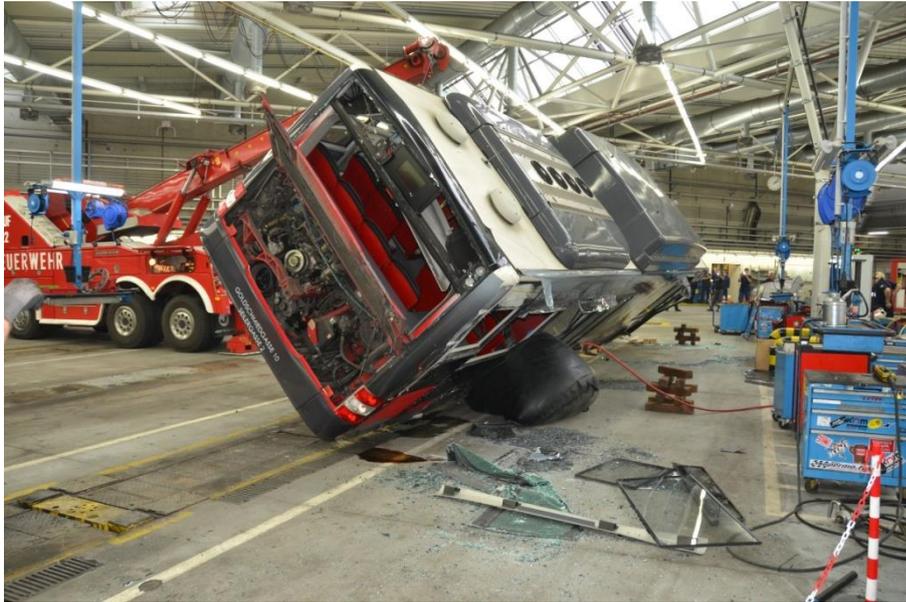
3.3 Die Magistratsabteilung 68 richtete auf Ersuchen der Wiener Linien GmbH & Co KG den abgestürzten Autobus wieder auf (s. Abbildung 2). Dazu verwendete sie ein schweres Abschleppfahrzeug und pneumatische Hebekissen.

Abbildung 2: Aufrichten des abgestürzten Autobusses durch die Feuerwehr

3.4 Der abgestürzte Autobus wies It. Wiener Linien GmbH & Co KG einen Totalschaden auf und musste skartiert werden. Personen wurden bei dem Vorfall nicht verletzt.

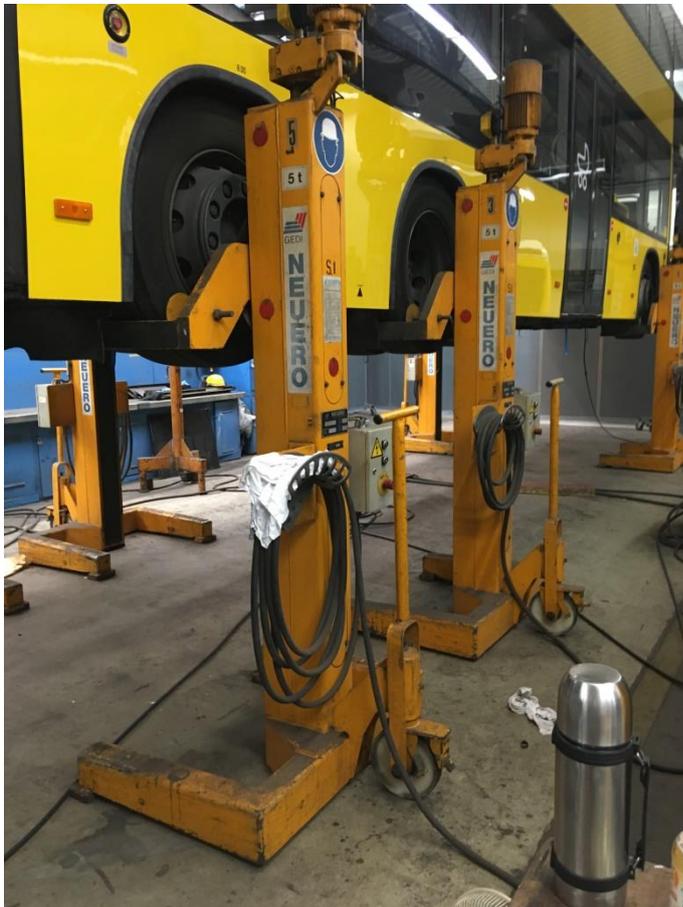
5.5 Die Abbildung 3 zeigt eine Mehssäulenhebebühne, bei der das Fahrzeug an den Rädern angehoben wird. Die möglichen Kippkanten liegen außerhalb der Fahrzeugbrei-

te. Ähnliche Mehrsäulenhebebühnen waren zum Zeitpunkt der Prüfung durch den Stadtrechnungshof Wien auch bei der Wiener Linien GmbH & Co KG im Einsatz.

Abbildung 3: Hochgehobener Hochdeckerbus bei den Berliner Verkehrsbetrieben

5.6 Die abgebildete Mehrsäulenhebebühne ist nicht am Boden befestigt. Für derartige ortsveränderliche Hebebühnen ist in der ÖNORM EN 1493 - *Fahrzeug-Hebebühnen* (Ausgabedatum 1. November 1998 bzw. 1. November 2010) eine Prüfung der Standsicherheit vorgesehen. Diese entfällt bei Stempelhebebühnen, die stabil im Boden verankert sind.

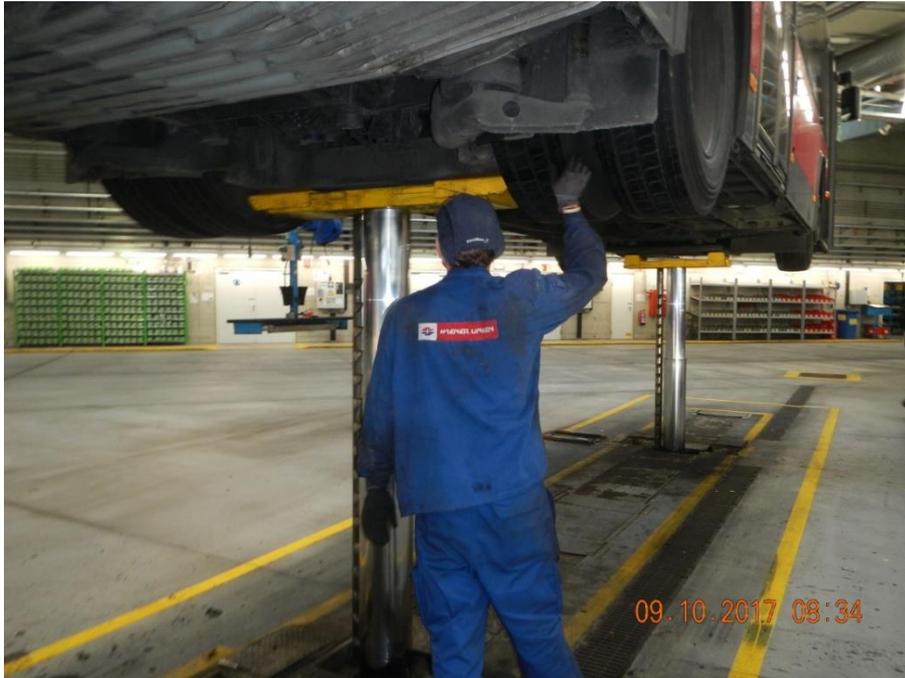
7.28 Der Stadtrechnungshof Wien führte am 9. Oktober 2017 eine angekündigte Überprüfung der Bedienung und Benützung der Stempelhebebühne für das Anheben eines Gelenkbusses durch. Dabei zeigten Mitarbeitende der Busgarage Leopoldau den gesamten Vorgang vom richtigen Platzieren über das Hochheben und Absenken bis zum Verlassen der Stempelhebebühne vor. Für die Vorführung wurde die Stempelhebebühne herangezogen, bei der sich der Vorfall ereignet hatte (s. Abbildung 4).

Abbildung 4: Arbeiten unter einem hochgehobenen Gelenkbus

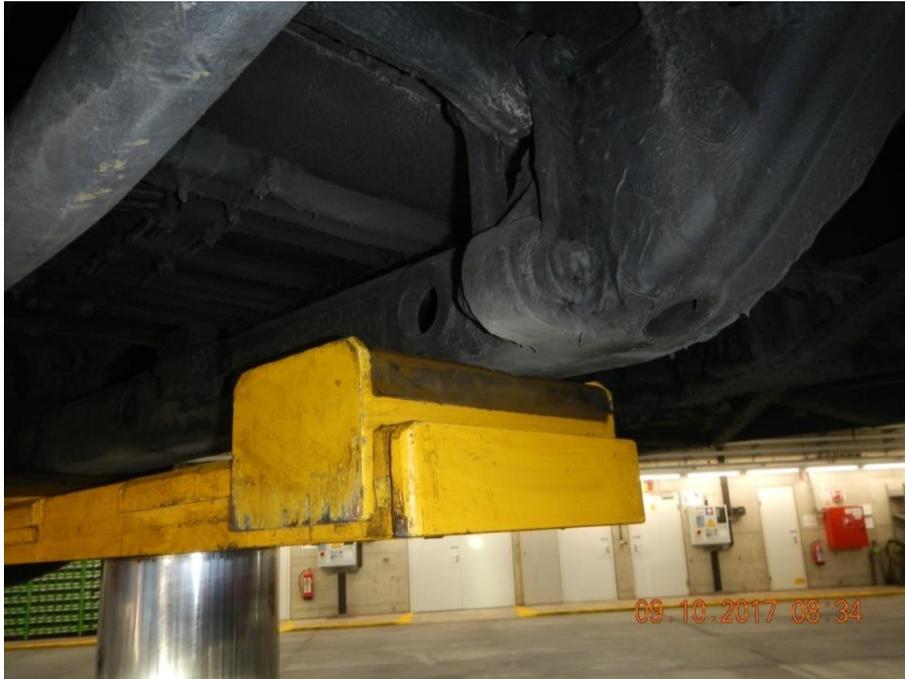
7.29 Die Mitarbeitenden der Wiener Linien GmbH & Co KG benützten die vorgeschriebenen persönlichen Schutzausrüstungen wie beispielsweise eine Anstoßkappe und die entsprechenden Sicherheitsschuhe. Die Prüfenden des Stadtrechnungshofes Wien stellten beim gesamten Vorgang keine Abweichungen von geltenden Sicherheitsvorschriften fest. Auf den Kopfplatten der Stempelhebebühne waren die auf den gegenständlichen Autobustyp bezogenen Aufnahmeschieber aufgesetzt (s. Abbildung 5).

Abbildung 5: Aufnahmeschieber auf der vorderen Kopfplatte der Stempelhebebühne
