StRH VI - 49-1/15

MA 49, Sicherheitstechnische Prüfung des Landwirtschaftsbetriebes Stadtgut Laxenburg-Wallhof

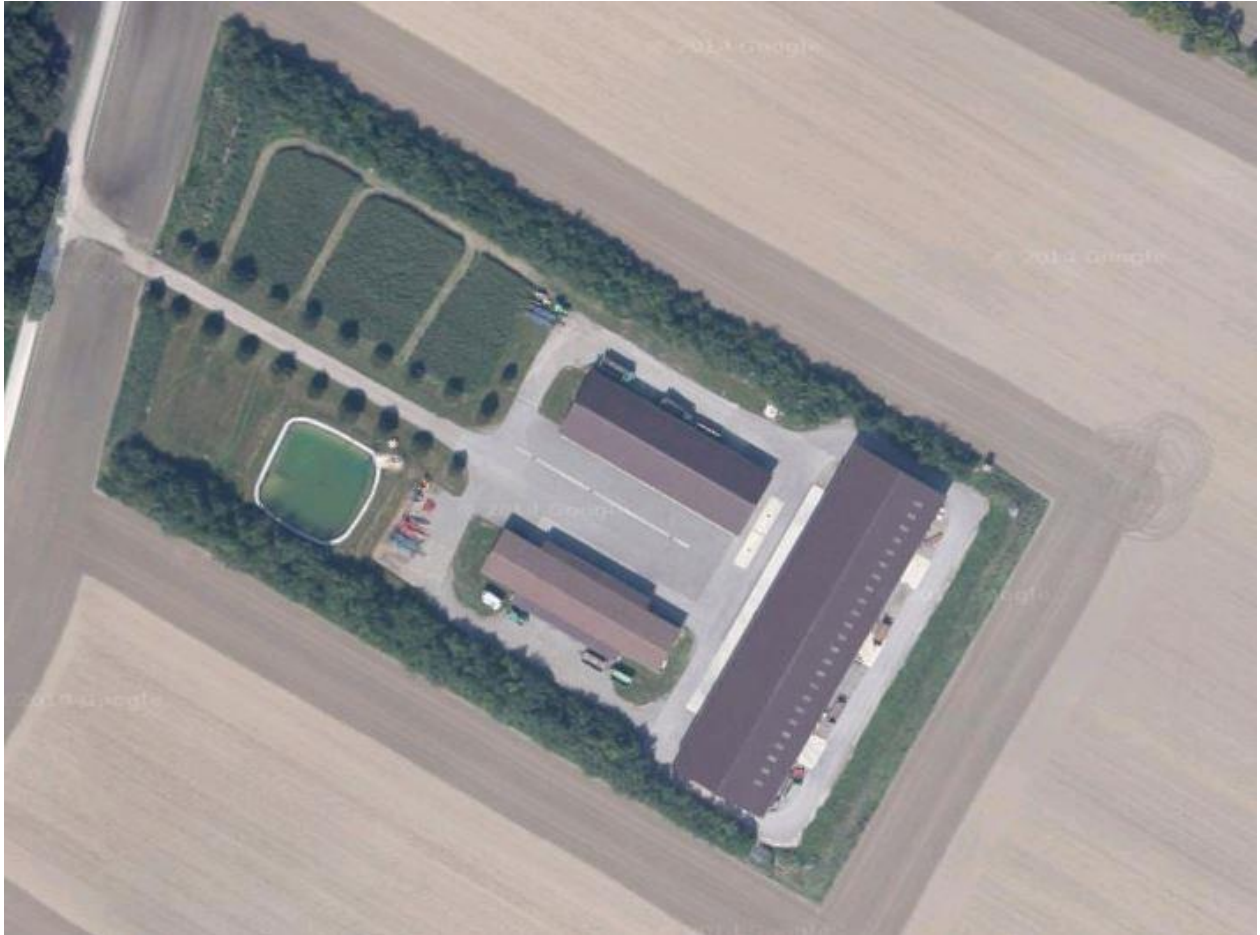
Abbildung 3: Überblick "Franz Remise"

Das flächenmäßig größte Objekt, die Lagerhalle, bildet den östlichen Abschluss und dient der Lagerung der Erntegüter. Die beiden im rechten Winkel zur Lagerhalle angeordneten Gebäude sind - nördlich - die sogenannte Maschinenhalle und - südlich davon - die sogenannte Maschinen- und Düngerhalle.

zurück. Im Detail sind die Garagen, die Lagerhalle und die Abstellplätze für die Gerätschaften wie folgt situiert (s. Abb. 3):
