MA 31, Instandhaltung ausgewählter Wasser- behälter

StRH V - 1636048-2022

Der StRH Wien unterzog die Instandhaltung ausgewählter Wasserbehälter der MA 31 - Wiener Wasser einer sicherheitstechnischen Prüfung. Dazu wurden stichprobenweise 6 der 29 in Wien bestehenden Wasserbehälter ausgewählt.

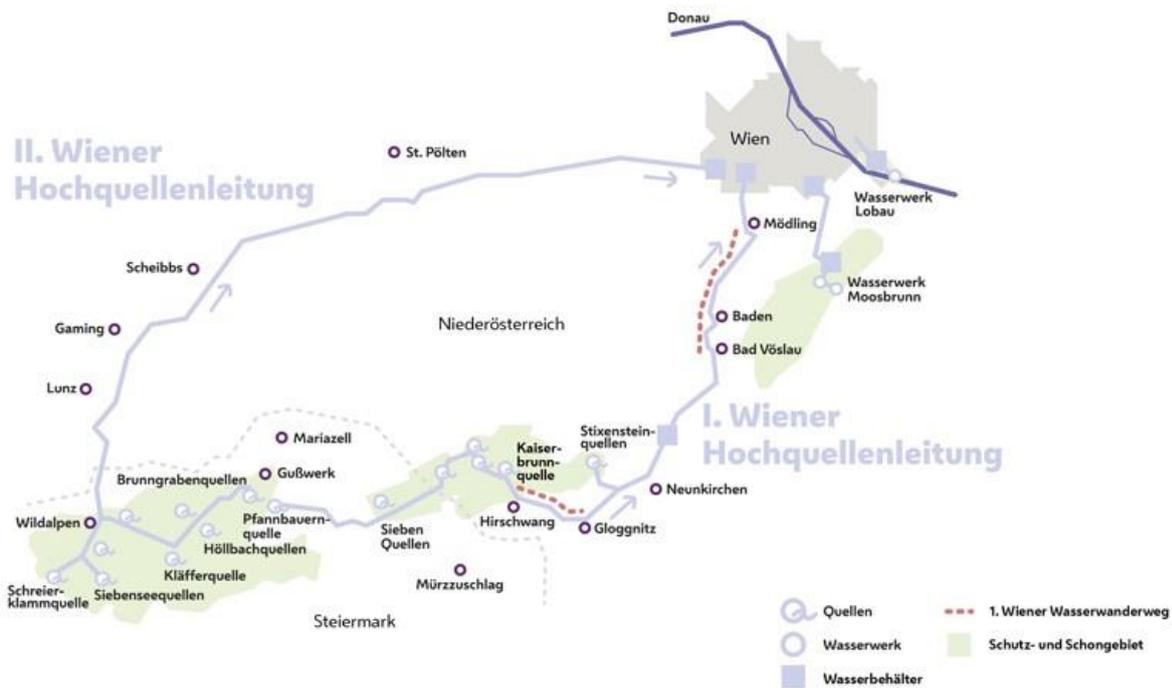
Abbildung 1: Darstellung der I. und II. Hochquellen-Leitung

Über die I. und II. HQ-Leitung (s. Abbildung 1) floss das Wasser im freien Gefälle ohne eine einzige Pumpe nach Wien. Vor der Einleitung des Quellwassers in das Rohrnetz erfolgte eine Aufbereitung (z.B. UV-Desinfektionsanlage, Chlordioxidanlage) des Wassers. Dies

Die I. HQ-Leitung förderte täglich ca. 220 Mio. l Wasser. Ihre Länge lag bei 150 km. Das Quellwasser floss innerhalb von 24 h über 30 Aquädukte bis zum Wasserbehälter Rosenhügel in Wien, der den Endpunkt der I. HQ-Leitung markierte.

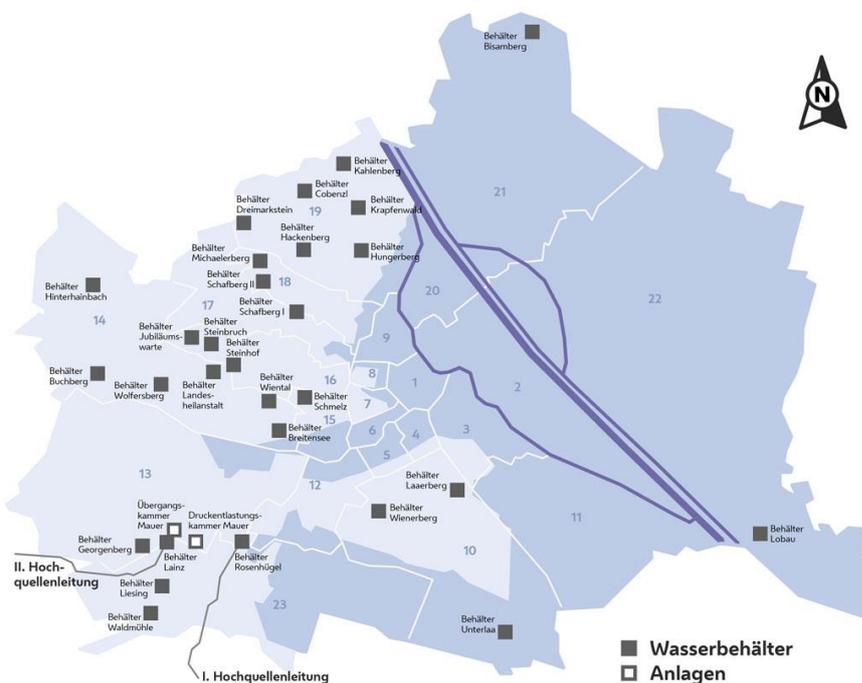
Abbildung 2: Darstellung der Wasserbehälter der MA 31 - Wiener Wasser im Wiener Stadtgebiet

Der StRH Wien wählte im Rahmen der gegenständlichen Prüfung, 6 im Wiener Stadtgebiet befindliche Wasserbehälter als Stichproben aus. Die Stichprobenauswahl erfolgte u.a. anhand der Versorgungszuordnung zu den HQ-Leitungen sowie der unterschiedlichen Druckzonenbereiche. Ferner wurden das Baujahr und das Fassungsvermögen berücksichtigt. In der nachstehenden Abbildung (s. Abbildung 2) sind die Wasserbehälter im Wiener Stadtgebiet verortet.

Aus der obenstehenden Abbildung (s. Abbildung 2) ist neben der Verortung der Wasserbehälter auch die Versorgungszuordnung zu den HQ-Leitungen, anhand der unterschiedlichen blauen Einfärbung der Darstellung, zu erkennen. Im dunkleren Blauton sind die Bezirke dargestellt die durch die I. HQ-Leitung versorgt werden. Der hellere Blauton zeigt das Versorgungsgebiet der II. HQ-Leitung.
