STADTRECHNUNGSHOF WIEN

StRH V - 8/18

Unternehmung Wiener Krankenanstaltenverbund, Querschnittsprüfung Notbeleuchtungsanlagen in Spitälern und

Teil 4: Pflegewohnhaus Donaustadt

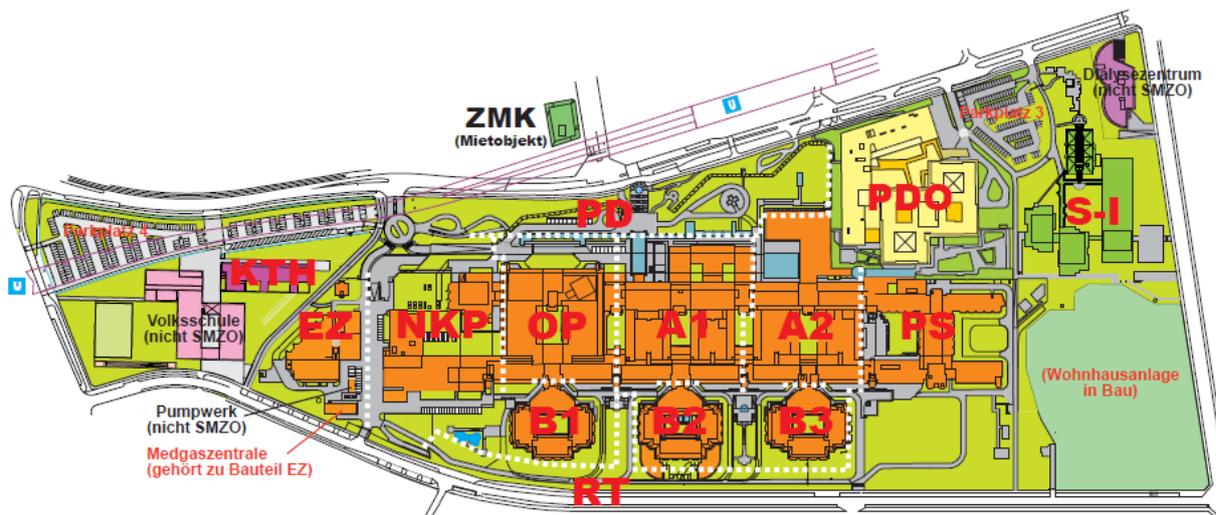
3.1.1 Das Pflegewohnhaus Donaustadt ist Teil des Sozialmedizinischen Zentrums Ost und befindet sich im nordöstlichen Teil des Geländes, direkt an der Langobardenstraße (s. Abbildung 1).

Abbildung 1: Bauteilübersicht des Sozialmedizinischen Zentrums Ost

3.1.3 Der Gebäudekomplex des Pflegewohnhauses Donaustadt besteht aus einem siebengeschossigen sowie einem dreigeschossigen Bauteil. Die Erdgeschosse dieser beiden Bauteile sind durch ein Verbindungsbauwerk mit Empfangs- und Wartebereich, Buffet und Atrium verbunden. Am Dach des siebengeschossigen Bauwerkes befinden sich zudem eingehauste Technikbereiche, wie beispielsweise für Lüftung bzw. Klimatisierung.

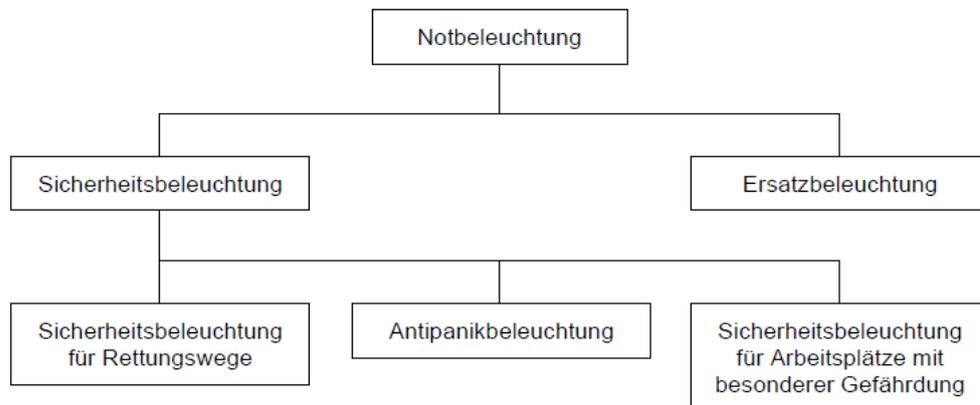
5.1.1 Entsprechend der ÖVE/ÖNORM E 8002 gliedert sich die Notbeleuchtung in die Sicherheitsbeleuchtung sowie in die Ersatzbeleuchtung (s. Abbildung 2).

Abbildung 2: Darstellung der verschiedenen Komponenten einer Notbeleuchtung

5.1.2 Die Ersatzbeleuchtung ist jener Teil der Notbeleuchtung, der vorgesehen ist, damit notwendige Tätigkeiten im Wesentlichen unverändert fortgesetzt werden können.
