KONTROLLAMT DER STADT WIEN

KA VI - 51-1/11

MA 51, Prüfung des Umbaues des
Ernst-Happel-Stadions für die
Fußball-Europameisterschaft 2008;
Sicherheitstechnischer Teil und Nachprüfung

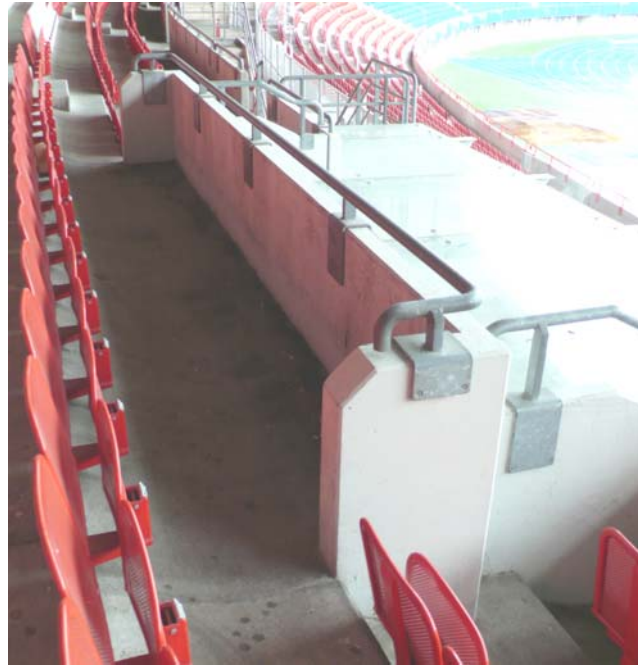
Abb. 1

Hinsichtlich der Ausbildung von Geländern und Absturzsicherungen identifizierte das Kontrollamt einige Mängel im Sektor B. So waren eine weniger als 20 cm dicke Betonbrüstung (siehe Abb. 1) sowie ein Glasgeländer im Bereich der Ehrentribüne nur 85 cm hoch. Die Absturzsicherungen auf dem Stadiondach waren an einigen Stellen nur 94 cm anstatt 100 cm hoch. Die Situation beim Glasgeländer wurde durch die Montage eines 30 cm nach innen brüstungsartig auskragenden Holmes baulich entschärft. Die Betonbrüstung war vor allem deshalb problematisch, weil diese den gesetzlichen Bestimmungen nicht entsprach und daher keine wirksame Absturzsicherung darstellte.

Glasgeländer bieten zwar die bestmögliche Sicht auf das Spielfeld, haben aber gegenüber Beton- oder Stahlbrüstungen insbesondere bei erhöhtem Staudruck in Paniksituationen aufgrund ihrer geringen Duktilität eine höhere Versagenswahrscheinlichkeit. Im gegenständlichen Fall auch deshalb, weil die zusätzlich montierten Holme zum Daraufsitzen und Aufstützen einladen und dadurch im Glas große Kerbspannungen auftreten können, welchen die Glasbrüstung nach Meinung des Kontrollamtes nicht dauerhaft standzuhalten vermag. Der zuständige Statiker teilte die Meinung des Kontrollamtes und schlug vor, die auskragenden Holme durch zusätzliche Stützen zu sichern.

Für die im Kontrollamtsbericht angesprochene Betonbrüstung wurde das Geländer um eine weitere horizontale Verrohrung im Abstand von 25 cm zu dem vorderen Holm erweitert. Diese Verrohrung ist zusätzlich auf die Betonbrüstung abgestützt.
