STADTRECHNUNGSHOF WIEN

Unternehmung "Stadt Wien - Wiener Wohnen",

Prüfung von Gasleitungsinstandsetzungen

in städtischen Wohnhausanlagen

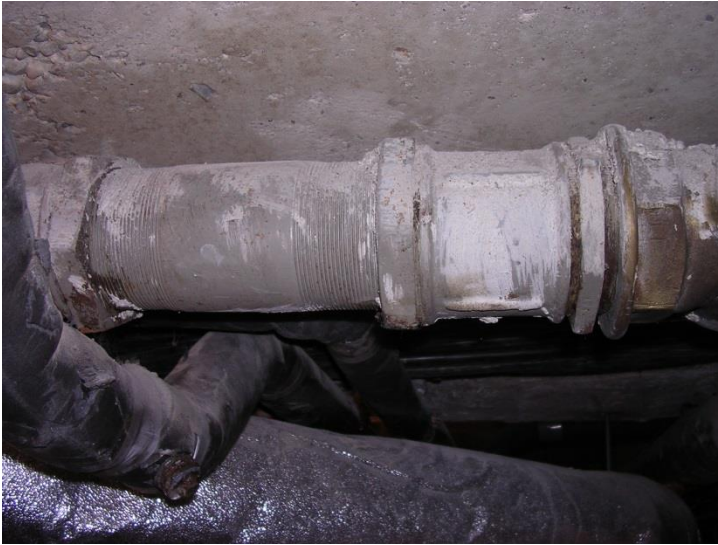
Abbildung 1: Langgewinde einer Gasleitung

Als ein besonders schadensanfälliger Bereich bei geschraubten Gasleitungen haben sich die sogenannten Langgewinde erwiesen, die zur Längsverbindung zweier Gasleitungen Verwendung fanden.

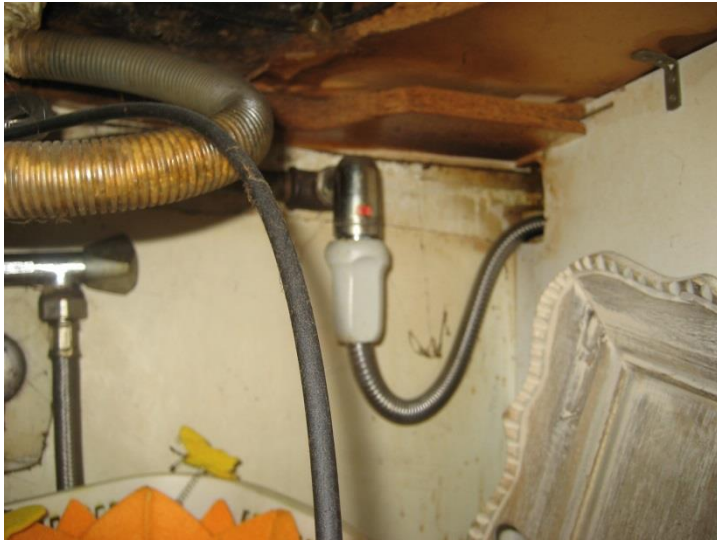
Abbildung 2: Gassteckdose mit flexibler Gasanschlussleitung

In Bezug auf die Gasgeräteanschlussleitungen (oftmals flexible Gasschläuche, die von einer Gassteckdose zu den Gasherden führen) konnte von Wiener Wohnen keine Zuordnung der Zuständigkeit getroffen werden, da unklar sei, ob diese bereits dem Gas-

herd oder noch dem Wohnungsleitungsnetz zuzuordnen sind. Einerseits ist eine Gasgeräteanschlussleitung eindeutig eine Gasleitung, andererseits muss jedes Gasgerät über eine Absperrvorrichtung verfügen, die jedoch im Regelfall vor der Gasgeräteanschlussleitung situiert ist.

5.5 Der Stadtrechnungshof Wien empfahl Wiener Wohnen, die Zuständigkeiten für die Erhaltung sämtlicher Gasanlageanteile unter Berücksichtigung der bestehenden Rechtslage festzulegen und den betroffenen Mieterinnen bzw. Mietern zur Kenntnis zu bringen.

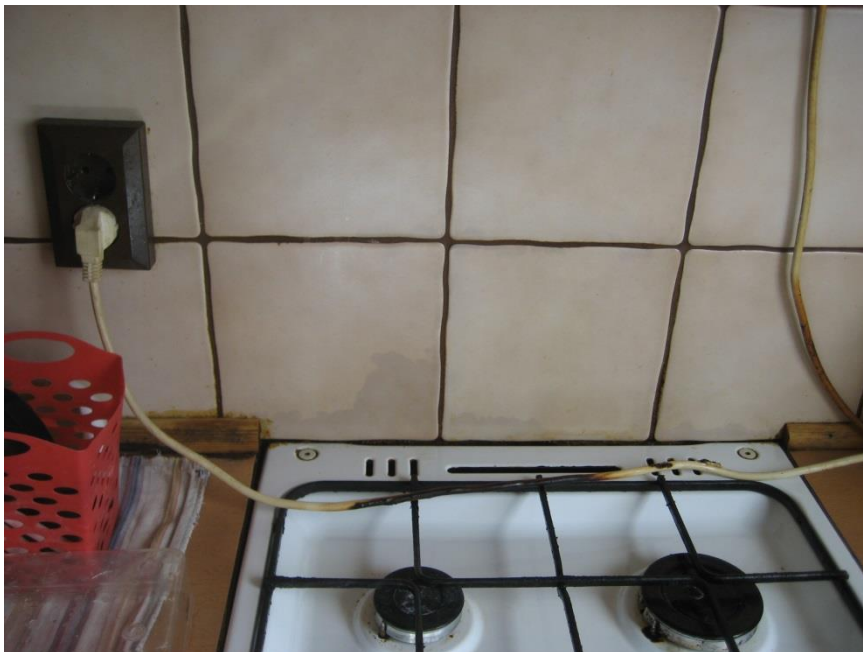
Abbildung 3: Angeschmolzenes Elektrokabel über Gasherd mit undichter Gasanschlussleitung

6.4 In jener Dienstwohnung, in der die Anschlussleitung des Gasherdes gesperrt werden musste, trat noch ein weiterer markanter Sicherheitsmangel auf (s. Abb. 3).

Das quer über den Gasherd gelegte Elektrokabel des rechts vom Gasherd aufgestellten Mikrowellenherdes war durch den Betrieb der beiden hinteren Kochstellen des Gasherdes bereits angeschmolzen, sodass die Leitungslitzen teilweise blank lagen. In Verbin-

dung mit den festgestellten Undichtheiten bei der Anschlussleitung des Gasherdes war von einem erhöhten Gefahrenpotenzial auszugehen.

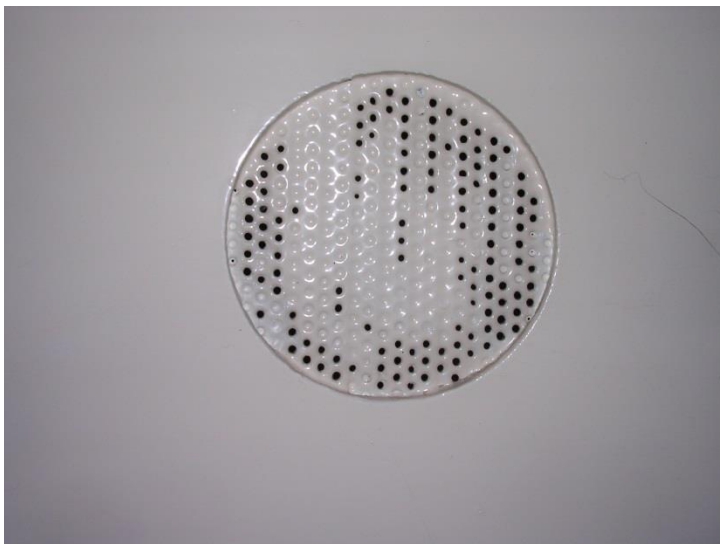
Abbildung 4: Mit Farbe verklebte Entlüftungsöffnung im Türblatt der Zählernische

Die Begehung in einer städtischen Wohnhausanlage ergab, dass im Zuge von Instandsetzungsarbeiten die Be- und Entlüftungsöffnungen durch mit Anstrichfarbe ganz oder teilweise außer Funktion gesetzt wurden (s. Abb. 4).

Wiener Wohnen wurde daher empfohlen sicherzustellen, dass die Be- und Entlüftungsöffnungen in den Zählerkastentüren im Zuge von Malerarbeiten etc. erhalten bleiben.

Der Empfehlung wird bereits voll entsprochen; die Mängel an der geprüften Wohnhausanlage wurden derart behoben, dass die Öffnungen wieder hergestellt wurden. Eine entsprechende Information ist an die Mitarbeiterinnen bzw. Mitarbeiter von Wiener Wohnen ergangen.

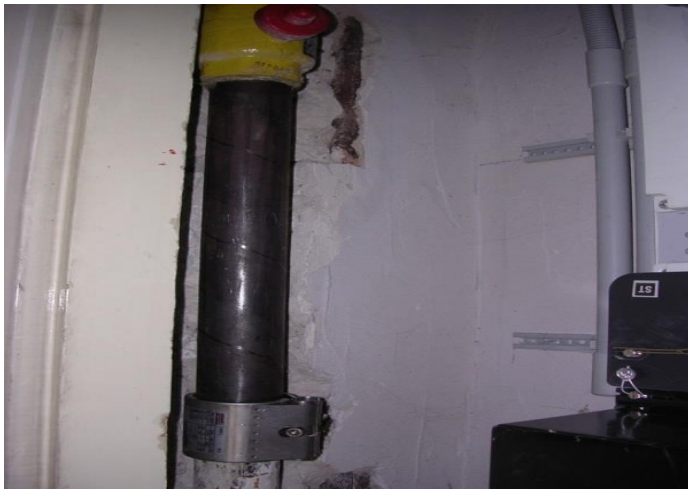
Abbildung 5: Gegen Korrosion ungeschütztes Gasrohr nach Austausch der Langgewindeverbindung

Die frei verlegten Gasleitungen waren mit weißer Farbe gestrichen. Inwieweit dieser Anstrich als Korrosionsschutzanstrich anzusehen ist, konnte bei den Begehungen nicht geklärt werden. Bis auf wenige Teilabschnitte waren die Gasleitungen generell nicht gelb markiert.

Im Rahmen der Dichtstellung der freiverlegten Gasleitungen (Innendichtverfahren) wurde nicht nur die Gasleitung von innen gedichtet, sondern auch die schadensanfälligen Langgewinde entfernt und gegen Eisenrohre mit Dichtmanschetten getauscht. Die neu eingebauten rd. 30 cm bis 50 cm langen Eisenrohre waren jedoch weder gegen Korrosion geschützt noch gelb markiert worden (s. Abb. 5).

Wiener Wohnen wurde empfohlen, Gasleitungen gegen Korrosion zu schützen und gelb zu markieren.

Gasleitungen waren z.T. nicht gegen Korrosion geschützt und mit gelber Farbe gekennzeichnet. Da dies aus Sicherheitsgründen erforderlich ist, wären die Gasleitungen gegen Korrosion zu schützen und gelb zu markieren (s. Pkt. 6.12).

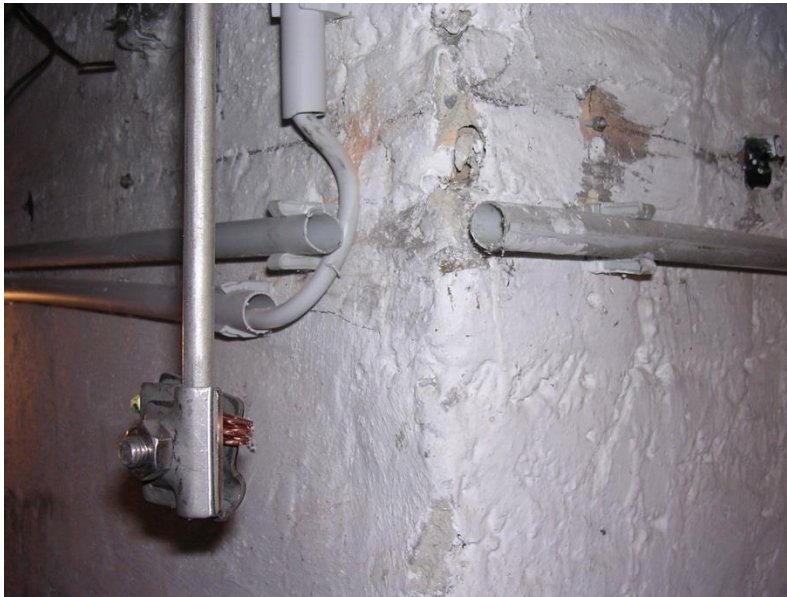
Abbildung 6: Erdungskabel der Gasleitungen gekappt bzw. entfernt

Die Überprüfung ergab, dass in einer städtischen Wohnhausanlage in vier Stiegen die gesamte Erdungsanlage im Keller offenbar von "Kupferdieben" demontiert wurde. Zusätzlich zu den Erdungskabeln der Gasleitungen (s. Abb. 6) wurde auch die gesamte Erdungsinstallation dieser Stiegen (s. Abb. 7) demontiert. Die betroffenen Stiegen verfügten nach dem Diebstahl der Erdungsanlagen über keine Schutzerdungen. Wäre in einer der Wohnungen ein vorgeschaltetes Schutzorgan (z.B. Fehlerstromschutzschalter) defekt gewesen, hätte ein auftretender Fehlerstrom z.B. eines defekten Elektrogerätes nicht abgeleitet werden können und wären daher lebensgefährliche Verletzungen der Mieterinnen bzw. Mieter nicht auszuschließen gewesen.

Wiener Wohnen wurde empfohlen Maßnahmen zu treffen, damit ein Kabeldiebstahl frühzeitig erkannt wird und die daraus resultierenden Gefahren begrenzt werden.

Die vom Stadtrechnungshof Wien aufgezeigten Mängel wurden behoben. Alle Mitarbeiterinnen bzw. Mitarbeiter werden zudem über verschiedene interne Kommunikationstools (z.B. Mitarbeiterinnen- bzw. Mitarbeitermagazin, Intranet) verstärkt auf die Thematik des Kupferdiebstahls hingewiesen und zur erhöhten Aufmerksamkeit und Kontrolle angehalten.
