## STADTRECHNUNGSHOF WIEN

StRH V - 29-2/15

MA 34, Prüfung der Errichtung des Stützpunktes der  
Magistratsabteilung 29 in Grinzing; Nachprüfung

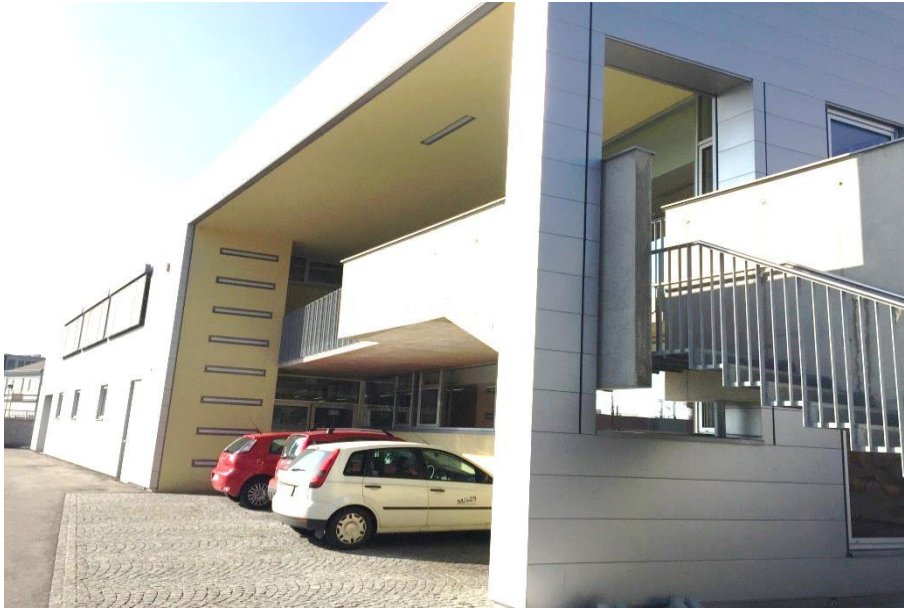
Abbildung 1: Außenansicht des Stützpunktes

6.2 Der Stadtrechnungshof Wien nahm im Februar 2015 im Beisein eines Vertreters der Magistratsabteilung 29 eine Begehung des Stützpunktes vor. Dabei war augenscheinlich festzustellen, dass keine Setzungsrisse am Gebäude vorhanden waren. Aufgefallen war darüber hinaus die hohe Ausführungsqualität des Betriebsobjektes (s. Abb. 1 und Abb. 2).

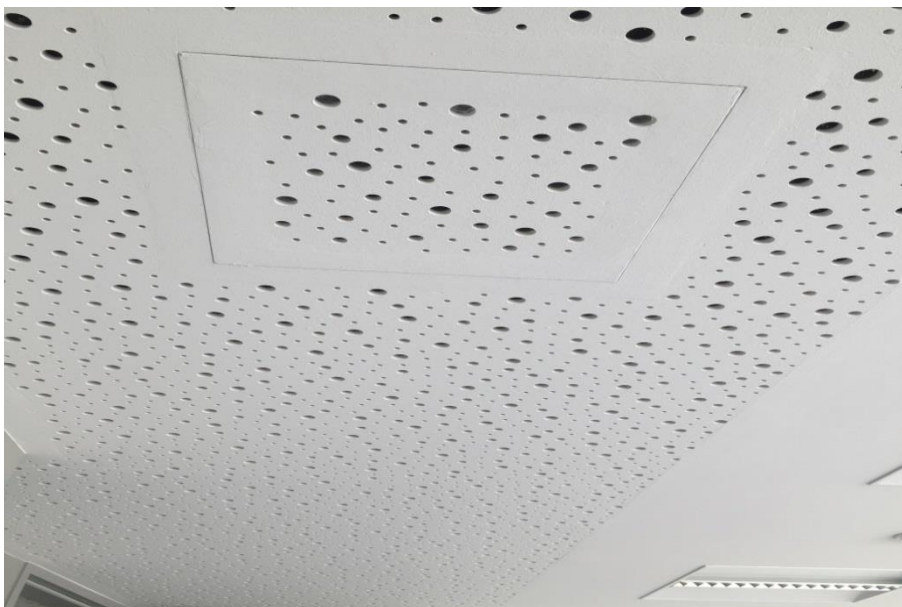
Abbildung 3: Deckenuntersicht mit nachträglich eingebauten Revisionsöffnungen

Im Zuge der Nutzung des Objektes wurden einzelne Verbesserungsmaßnahmen erforderlich. So mussten zusätzliche Kabel in Kabeltassen innerhalb der abgehängten Decken verlegt werden, da die Verwendung von Mobiltelefonen innerhalb des Gebäudes nur eingeschränkt möglich war. Durch die Metallfassade des Gebäudes werden Funkfrequenzen abgeschirmt, da die Metallfassade abschirmende Eigenschaften wie ein faradayscher Käfig aufweist. Dazu mussten einzelne Bereiche der abgehängten Decke nachträglich geöffnet werden. Diese neu geschaffenen Revisionsöffnungen wurden, wie auf nachfolgendem Foto ersichtlich, einwandfrei hergestellt (s. Abb. 3).

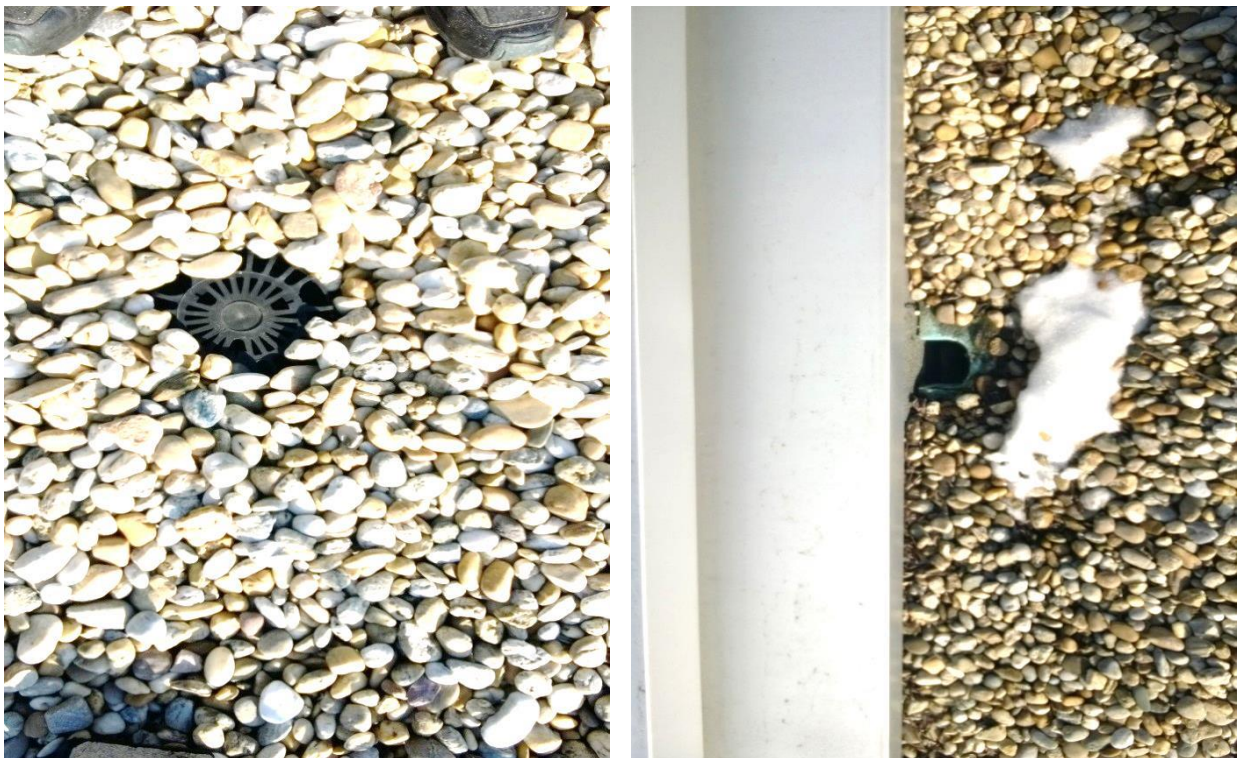
Abbildungen 4 und 5: Gully ohne Abdeckung und Öffnung im Flachdach

6.5 Am Flachdach, das als Umkehrdach mit Kiesschüttung ausgeführt wurde, fiel auf, dass im Bereich der Gullys die Korngröße der Kiesschüttung nicht auf die Öffnungsweite der ausgeführten Kiesfangabdeckungen angepasst war. Daher erschien eine Verstopfung der Abflussleitungen durch eindringende kleinere Steine möglich, wodurch die einwandfreie Funktion der Wasserableitung gefährdet war (s. Abb. 4 und Abb. 5). Darüber hinaus wurden noch freiliegende, gegen Beschädigung im Zuge von Wartungsarbeiten am Dach ungeschützte Leitungen auf der Kiesschüttung vorgefunden.

Es wurde daher empfohlen, die Bereiche der Gullys entweder durch Verwendung größerer Korndurchmesser der Kiesschüttung oder durch Verlegung von Betonplatten so auszugestalten, dass eine Verstopfung der Abflussleitungen hintangehalten wird. Das auf dem Flachdach lose freiliegende Kabel wäre gegen Beschädigung zu schützen.

Im Bereich des Flachdaches wären die Bereiche der Gullys entweder durch Verwendung größerer Korndurchmesser der Kiesschüttung oder durch Verlegung von Betonplatten so auszugestalten, dass eine Verstopfung der Abflussleitungen hintangehalten wird. Das auf dem Flachdach lose freiliegende Kabel wäre gegen Beschädigung zu schützen (s. Pkt. 6.5).

Der Empfehlung wird nachgekommen.

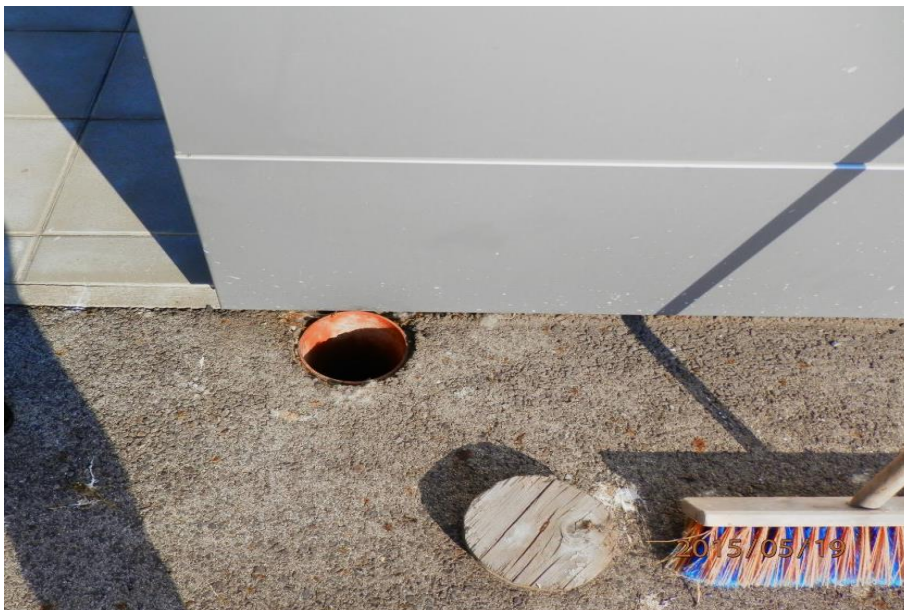
Abbildung 6: Öffnung mit Holzabdeckung im Asphalt

6.6 Im asphaltierten Traufenbereich des Objektes wurde eine runde Öffnung mit einer Holzabdeckung vorgefunden. Dabei handelt es sich um einen Setzungsmesspunkt mit darin befindlichem Setzungsbolzen (s. Abb. 6).

Da dieser Messpunkt für Setzungsmessungen des Gebäudes zugänglich bleiben soll, wurde empfohlen, diesen entsprechend zu kennzeichnen sowie die provisorische Holzabdeckung durch eine gesicherte dauerhafte Abdeckung zu ersetzen.

Da der Messpunkt im Traufenbereich des Objektes für Setzungsmessungen des Gebäudes zugänglich bleiben soll, wäre dieser entsprechend zu kennzeichnen sowie die provisorische Holzabdeckung durch eine gesicherte dauerhafte Abdeckung zu ersetzen (s. Pkt. 6.6).

Der Empfehlung wird nachgekommen.
