## STADTRECHNUNGSHOF WIEN

StRH VI - 4/16

MA 45, Prüfung der sicherheitstechnischen Einrichtungen

des Wienfluss-Bedienungsweges von Hadersdorf bis

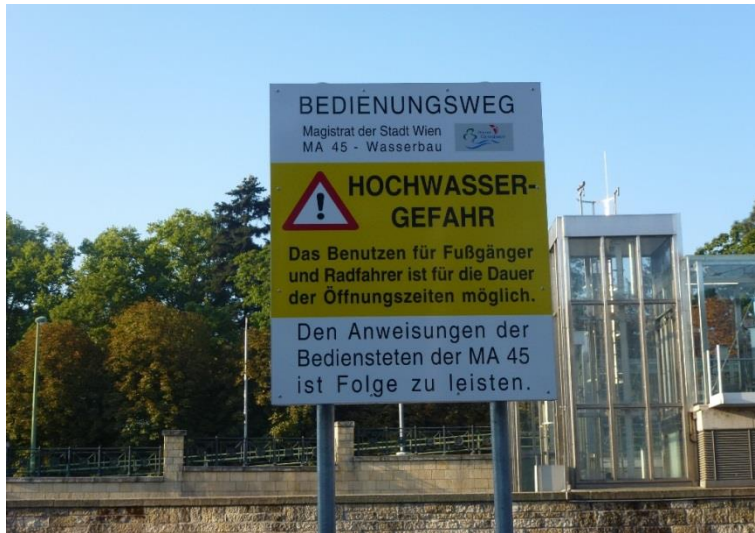
Abbildung 1: Hinweistafel im Zugangsbereich bei der Kennedybrücke

Auf einer weiteren Hinweistafel (s. Abb. 1) wurde u.a. vermerkt *"HOCHWASSER-GEFAHR, Das Benutzen für Fußgänger und Radfahrer ist für die Dauer der Öffnungszeiten möglich"*.

Für den Stadtrechnungshof Wien war nicht nachvollziehbar, warum auf den Informations- bzw. Hinweistafeln der Magistratsabteilung 45 zwar auf die Hochwassergefahr hingewiesen wird und die Benützung auf gewisse Zeiten eingeschränkt wurde, aber diese nicht vor Ort angegeben werden. Es kann aus Sicht des Stadtrechnungshofes Wien nicht davon ausgegangen werden, dass jede Benutzerin bzw. jeder Benutzer des Bedienungsweges ein Telefon bei sich trägt bzw. bei Facebook registriert ist. Wenn auch diese Möglichkeit als Zusatzmaßnahme sinnvoll zu bewerten war, erschien sie allerdings als Hauptinformationsquelle unzureichend.

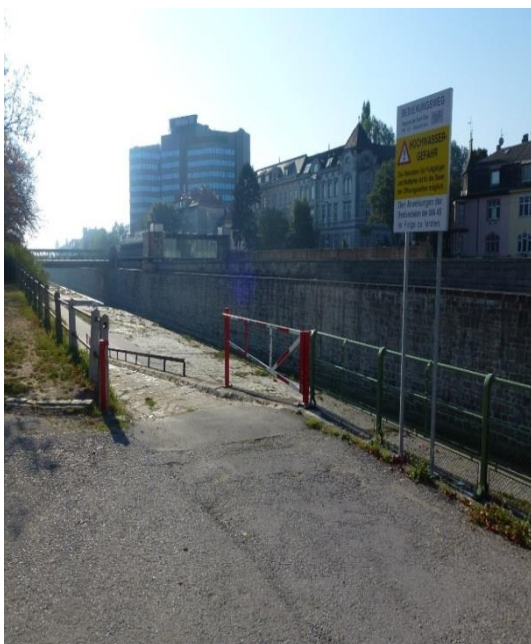
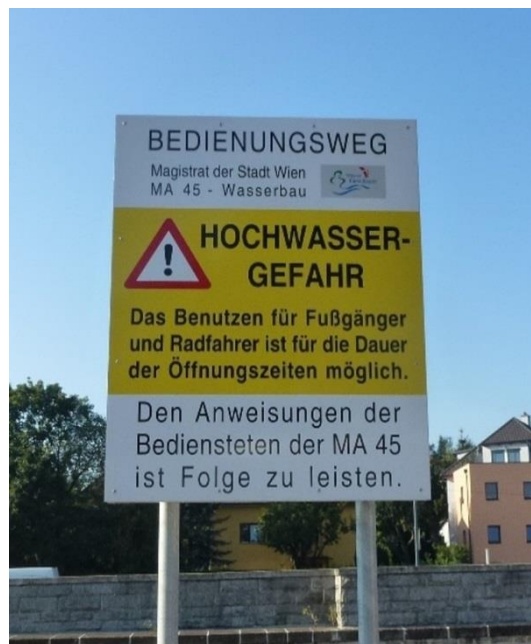
Abbildungen 2 und 3: Oberer Zugangsbereich der unversperrten Betriebsrampe, Hinweistafel

Bei der Begehung durch den Stadtrechnungshof Wien zeigte sich bei der Betriebsrampe auf Höhe der Cumberlandstraße im 14. Wiener Gemeindebezirk allerdings, dass beide Schrankenanlagen geöffnet waren. Des Weiteren konnte festgestellt werden, dass im oberen Zufahrtsbereich das vorgeschriebene Fahrverbotschild und das "Betreten verboten" - Schild, fehlten. Ausschließlich die Tafel, welche auf das gestattete Benützen des Bedienungsweges innerhalb der Öffnungszeiten hinweist, war vorhanden (s. Abb. 2 und Abb. 3).

Diese Hinweistafel führt nach Ansicht des Stadtrechnungshofes Wien zu der falschen Annahme, dass diese Rampe einen öffentlichen Zugang darstellt. Dies zeigte sich auch insofern, als bei der Begehung die Betriebsrampe von einer Privatperson benützt wurde.

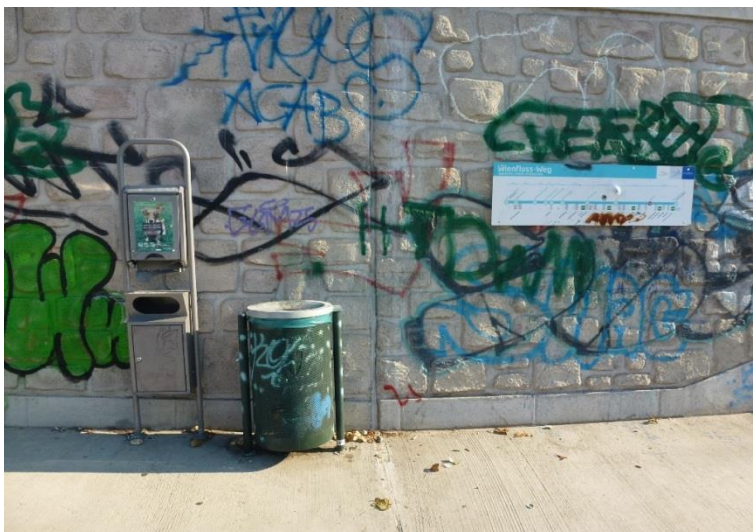
Abbildung 4: Fix montierte Entnahmesäule und Mistkübel

12.7 In gleichmäßigen Abständen wurden entlang des Bedienungsweges Mistkübel und Metallständer zur Entnahme und Entsorgung von Hundekot-Sackerl fix montiert (s. Abb. 4). Diese widerstehen lt. Aussage der Magistratsabteilung 45 dem Hochwasser und stellen daher kein Sicherheitsrisiko dar.

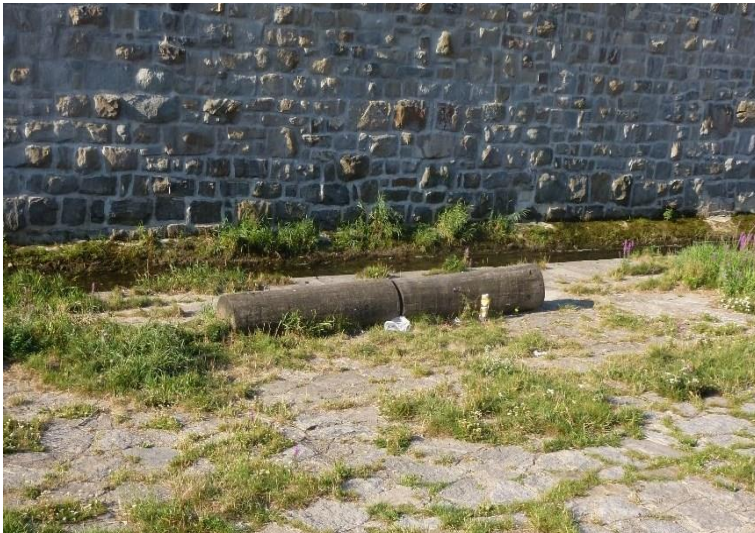
Abbildung 5: Holzstämme als Sitzgelegenheit

12.8 Im flachen und begehbaren Teil des Wienflussbeckens wurden quaderförmige Steine und schwere Holzstämme als Sitzgelegenheit aufgestellt (s. Abb. 5 und Abb. 6). Diese stellen lt. Aussage der Magistratsabteilung 45 keine Abflussbehinderung im Hochwasserfall dar.

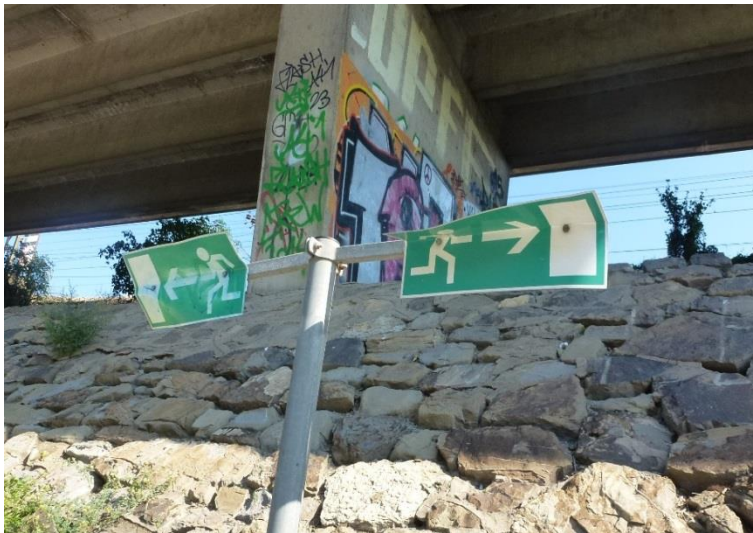
Abbildung 7: Beschädigte Fluchtwegschilder

schilder in unregelmäßigen Abständen montiert waren. Diese Schilder waren aber z.T. beschädigt, beschmiert oder überklebt (s. Abb. 7). Der Stadtrechnungshof Wien gewann den Eindruck, dass diese Schäden schon länger bestehen, aber deren Behebung nicht viel Bedeutung zugemessen wurde. Dies auch deshalb, da im später errichteten Teil des Bedienungsweges vom Hackinger Steg bis zur Kennedybrücke überhaupt keine Fluchtwegschilder aufgestellt waren.

Der Stadtrechnungshof Wien empfahl der Magistratsabteilung 45 alle, die im wasserrechtlich genehmigten Sicherheits- und darin enthaltenen Fluchwegekonzept vorgeschriebenen Fluchtwegschilder und Hinweistafeln aufzustellen und regelmäßig, insbesondere nach Hochwasserereignissen, auf Beschädigungen zu überprüfen und zu warten.

Es wären alle im wasserrechtlich genehmigten Sicherheits- und darin enthaltenen Fluchtwegekonzept vorgeschriebenen Fluchtwegschilder und Hinweistafeln aufzustellen und regelmäßig, insbesondere nach Hochwasserereignissen, auf Beschädigungen zu überprüfen und zu warten (s. Pkt. 12.12).
