## STADTRECHNUNGSHOF WIEN

StRH VI - 48-2/15

MA 48, Prüfung des Abfalllogistikzentrums Pfaffenau

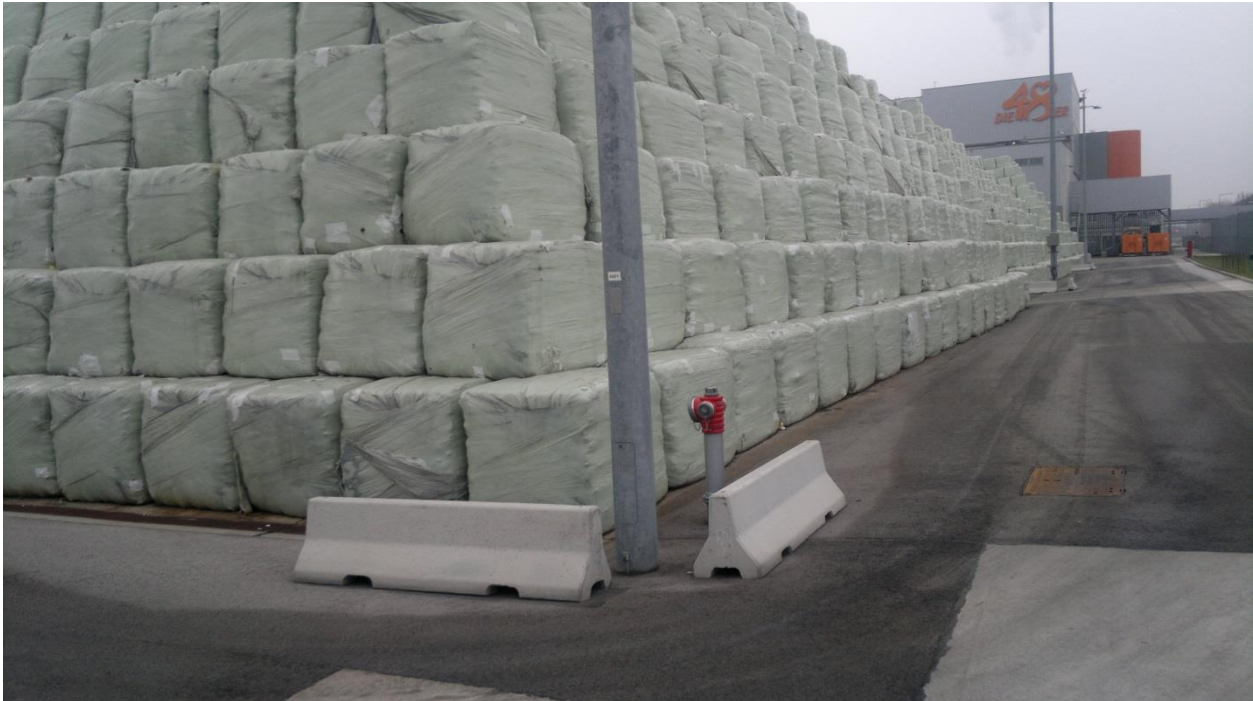
Abbildung 2: Hydrant bei südwestlichem Ballenkegel

Hinsichtlich der Situierung einzelner Hydranten ergaben sich Unterschiede gegenüber den Eintragungen im Brandschutzplan. So war beispielsweise ein Hydrant mit einem Abstand zu einem Lagerabschnitt des Ballenlagers eingezeichnet, der jedoch in der Natur unmittelbar neben der Lagerpyramide installiert war. Der Stadtrechnungshof Wien merkte dazu an, dass diese ausgeführte Positionierung im Brandfall als ungünstig erscheint (s. Abb. 2).
